ZDARZENIA DROGOWE Z UDZIAŁEM POJAZDÓW UPRZYWILEJOWANYCH. STUDIUM PRZYPADKU cz. 1

Traffic incidents involving emergency vehicles. Case study. Part 1

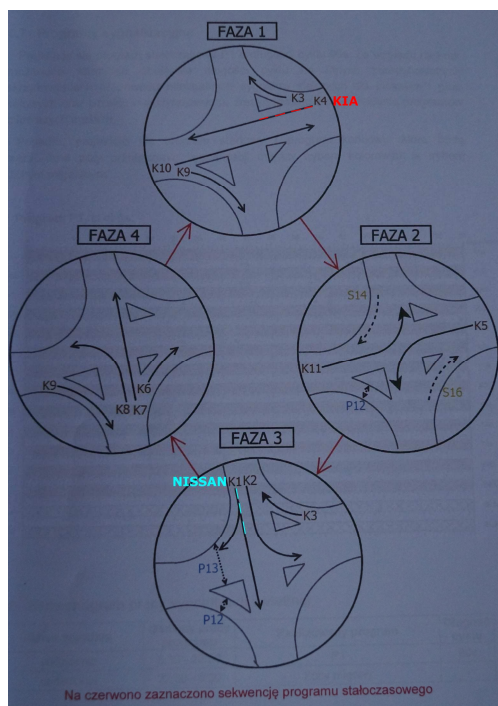
Ryc. 1. Projekt ruchowy sygnalizacji świetlnej na skrzyżowaniu, na którym doszło do zdarzenia

Z analizy projektu ruchowego sygnalizacji świetlnej o długości cyklu 90 s wynikało, że jadący na wprost, tak jak kierujący pojazdem Nissan, należał do

grupy pojazdów, której był przyporządkowany sygnalizator K1, natomiast kierujący pojazdem uprzywilejowanym należał do grupy, której był przyporządkowany sygnalizator K4.

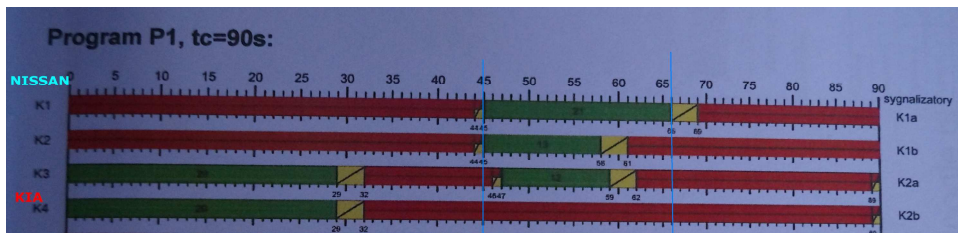
W chwili gdy sygnalizator K1 emitował światło czerwone pomiędzy 45 a 66 sekundą, dla grupy sygnalizator K4 emitował w tym samym czasie sygnał czerwony (od 32 do 69 s), co prezentuje poniższa rycina. W związku z tym kierujący pojazdem uprzywilejowanym bez żadnej wątpliwości wjechał na skrzyżowanie w chwili, gdy sygnalizator dla jego kierunku ruchu wyświetlał sygnał czerwony!

Ryc. 2. Harmonogram pracy sygnalizacji świetlnej P1. Sygnalizator K1 dla kierunku ruchu, w którym poruszał się Nissan, sygnalizator K4 dla kierunku ruchu, którym poruszał się samochód Kia. Niebieskie linie wyznaczają czas wyświetlania sygnału zielonego dla kierującego Nissanem.

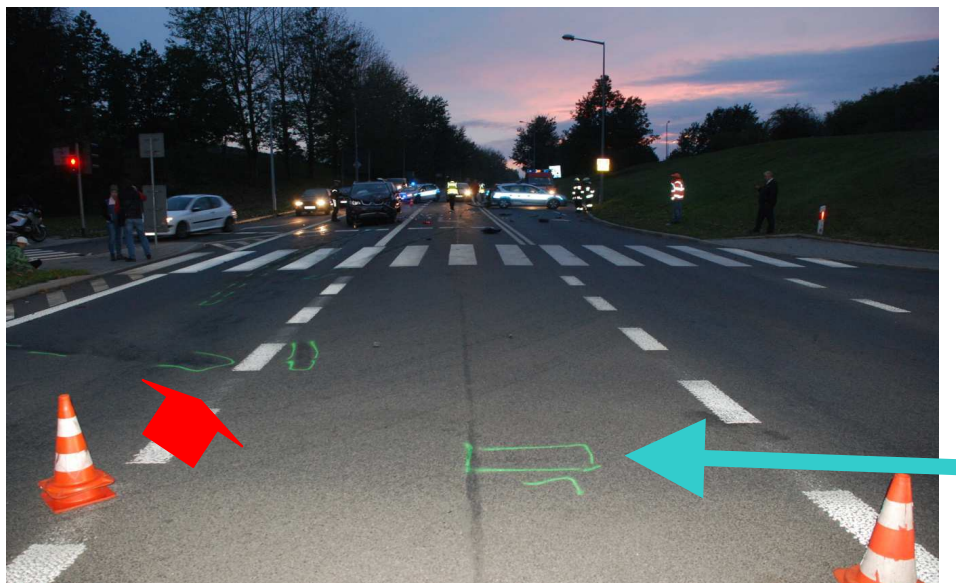
Interweniująca na miejscu zdarzenia Policja ujawniła i zabezpieczyła ślady w postaci pojazdów biorących udział w zdarzeniu oraz „ślady pozostawione przez pojazdy”. W treści protokołu oględzin miejsca zdarzenia nie wpisano, jakiego rodzaju są to ślady, jak również nie zidentyfikowano, od których pojazdów pochodzą; kilka śladów zostało potraktowanych jako jeden. Znajdowały się one na środku skrzyżowania. Ponadto ujawniono ślad wycieku płynów eksploatacyjnych pochodzący z pojazdu Nissan i „ślady osypania połamanych elementów plastikowych samochodów”. Nie wpisano, jakiego rodzaju są to ślady, jak również nie zidentyfikowano, od których pojazdów pochodzą, kilka śladów zostało opisanych jako jeden. Ujawniono także „śląd powstały z rozbitej szyby”, jednak nie zidentyfikowano, od którego pojazdu bądź pojazdów pochodzą; kilka śladów zostało opisanych jako jeden.

Ryc. 3. Widok miejsca zdarzenia z chwili prowadzenia czynności. Strzałką z prawej strony wskazano kierunek poruszania się samochodu marki Nissan Micra, a strzałką z lewej – kierunek poruszania się samochodu marki Kia Ceed.

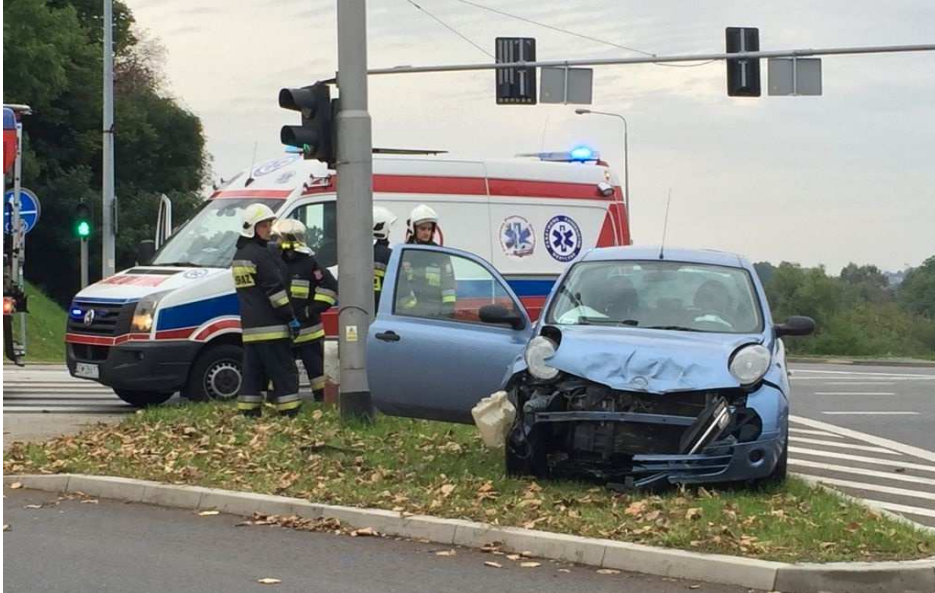
W toku oględzin ujawniono i zabezpieczono ślady mechanoskopijne na pojazdach uczestniczących w zdarzeniu. Z treści miejscami nieczytelnego protokołu oględzin samochodu Nissan Micra wynikało, że uszkodzenia nadwozia powstałe w wyniku zderzenia z samochodem Kia obejmowały:

- wzmocnienie czołowe – przełamane;
- zderzak – połamany, wyrwany;
- belka zderzaka – przełamana;
- błotnik przedni prawy – odkształcony, spiętrzony;

- pokrywa silnika – wygięta;
- podłużnice przednie – odkształcone;
- krata wlotu powietrza – wyłamana;
- chłodnica – przegięta;
- zbiornik spryskiwacza – wyłamany z mocowania;
- zawieszenie koła przedniego prawego – odkształcone, przemieszczone do tyłu.

Ryc. 4. Samochód Nissan Micra w położeniu powypadkowym

Powypadkowe oględziny pojazdu wykazały, że samochód przed kolizją nie miał niesprawnych mechanizmów mogących wywrzeć wpływ na zaistnienie i przebieg zdarzenia, a jego uszkodzenia opisane szczegółowo w protokołach oględzin były skutkiem wypadku. Podczas oględzin nie zweryfikowano, czy pasy bezpieczeństwa były zablokowane. Nie ujawniono żadnych śladów we wnętrzu kabiny, nie wykonano zdjęć taśm i klamr pasów bezpieczeństwa. Z uwagi na liczne uszkodzenia pojazdu oraz odłączony w wyniku akcji ratunkowej akumulator nie przeprowadzono jazdy próbnej. **Po zderzeniu pojazd pozostał na bieżym.**

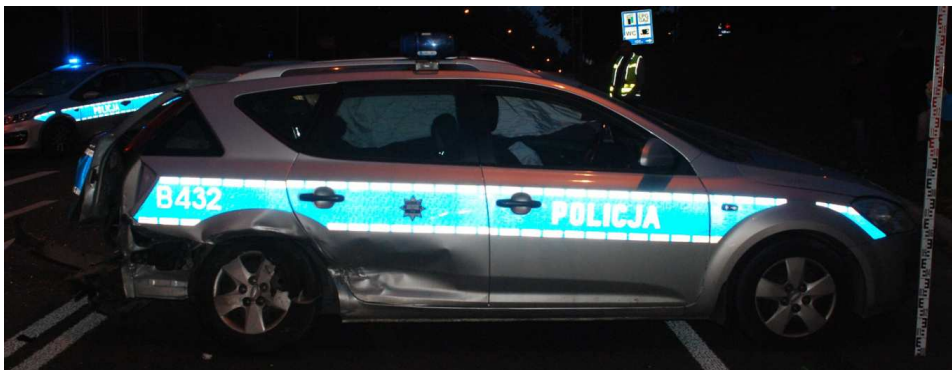
Uszkodzenia pojazdu uprzywilejowanego powstałe w wyniku zderzenia z samochodem marki Nissan obejmowały:

- błotnik tylny prawy ze wzmocnieniem i wnęką koła – przełamane;
- drzwi tylne prawe – przełamane;
- wnękę drzwi tylnych prawych – odkształcona;
- obręcz koła tylnego prawego – przełamana;
- oponę koła tylnego prawego – zgnieciona przy obręczy;
- zawieszenie kpl. koła tylnego prawego – przełamane.

Ponadto stwierdzono, że nie wyzwoliły się poduszki gazowe, wyzwoliła się zaś kurtyna boczna prawa.

Ryc. 5. Widok prawej strony nadwozia samochodu marki Kia. Pojazd w położeniu powypadkowym

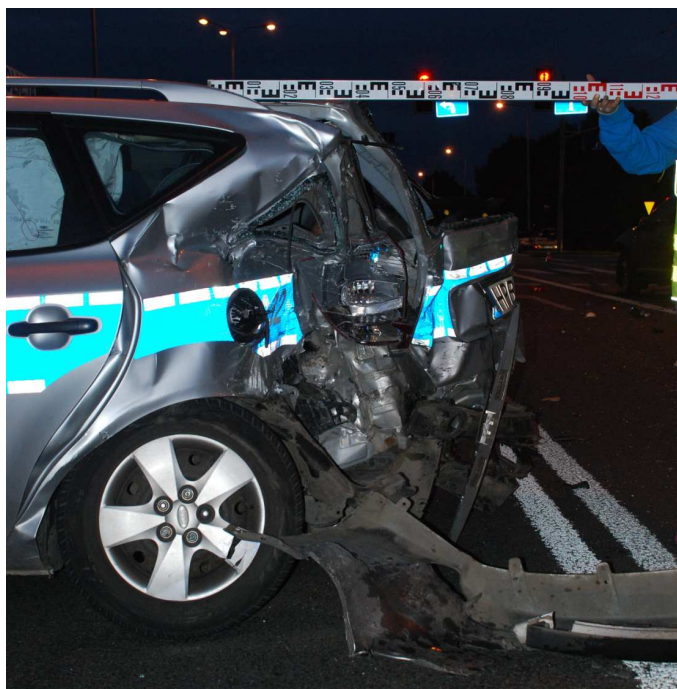
Uszkodzenia powstałe w wyniku uderzenia w Mitsubishi:

- błotnik tylny lewy z konstrukcją i wnęką koła – przełamane i wgniecione do wewnątrz komory bagażnika;
- pas tylny – przełamany;
- podłoga bagażnika z podłużnicami – przełamana i wgnieciona do środka;
- dach – spiętrzony w części lewej;
- drzwi tylne lewe – zagięte;
- drzwi przednie lewe – wgniecenie;
- pokrywa bagażnika – przełamana;
- osprzęt – połamany;
- szyba – rozbita;
- zderzak tylny – wyrwany;
- lampy tylne zespolone – rozbite.

Ryc. 6. Deformacja części tylnej lewej po uderzeniu w Mitsubishi

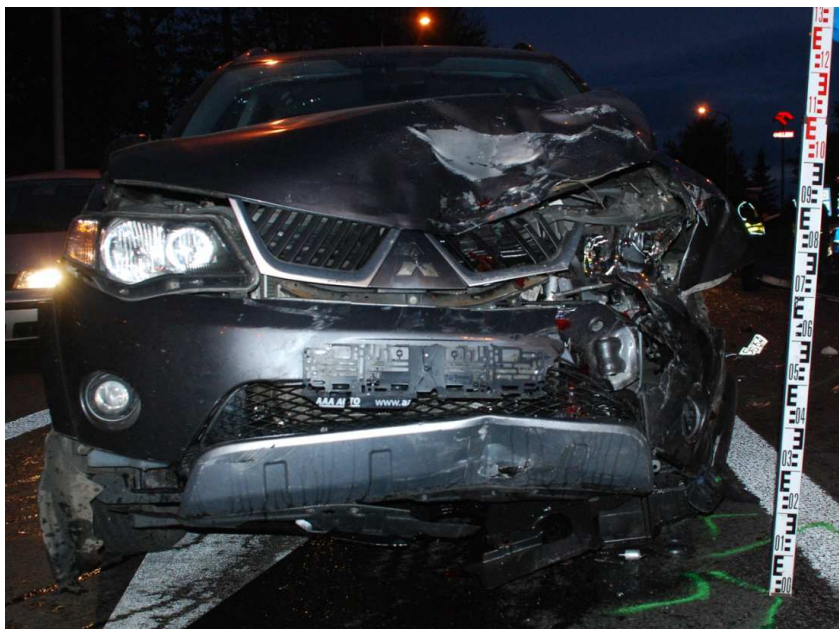
Odnotowano następujące uszkodzenia samochodu marki Mitsubishi Outlander, które powstały wskutek zderzenia z pojazdem uprzywilejowanym:

- wzmocnienie czołowe – przełamane w części środkowej;
- podłużnica przednia lewa z wnęką koła – zgnieciona, przemieszczona;
- błotnik przedni lewy – wyłamany, zgnieciony, prawy odkształcony;
- pokrywa silnika – przełamana;
- belka zderzaka – przełamana;
- reflektor lewy – rozbity, wyrwany;
- zderzak przedni – wyrwany;
- kratka wlotu powietrza – połamana;
- chłodnica silnika i kondensator klimatyzacji – przełamane;
- szyba czołowa – popękana;
- deska rozdzielcza – rozerwana (po zadziałaniu poduszki gazowej prawej);
- przednia tablica rejestracyjna – urwana.

Ponadto stwierdzono, że wyzwoliły się poduszki gazowe kierowcy i pasażera.

Ryc. 7. Przednia strona nadwozia pojazdu marki Mitsubishi

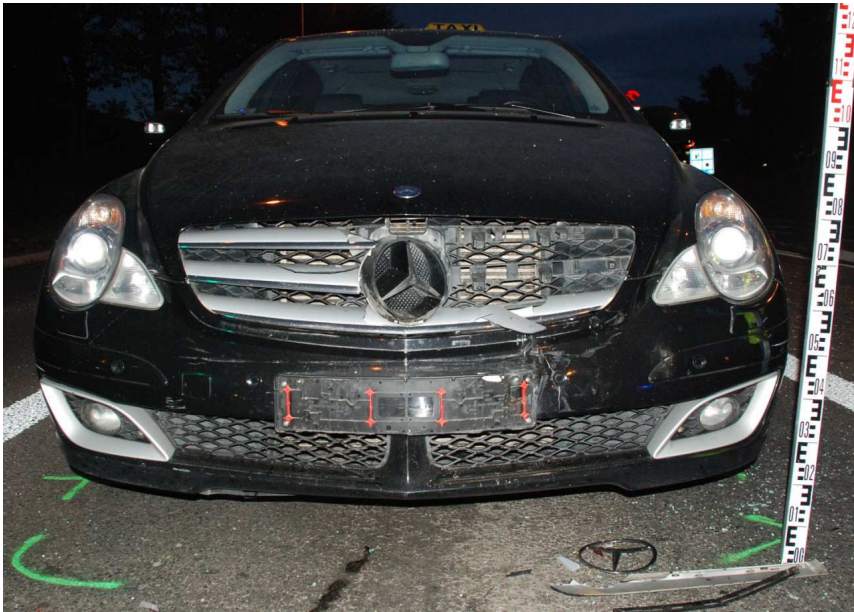
Jak wynikało z treści miejscami nieczytelnego protokołu oględzin Mercedesa R280, uszkodzenia nadwozia samochodu obejmowały:

- zderzak przedni – popękany i odkształcony;
- belkę zderzaka przedniego – odkształcona;
- kratę wlotu powietrza – popękana;
- pokrywę silnika – zagięta.

Ponadto nie stwierdzono wycieków płynów eksploatacyjnych.

Ryc. 8. Przednia strona nadwozia pojazdu marki Mercedes. Widoczne odkształcenia zderzaka, zagięta pokrywa silnika

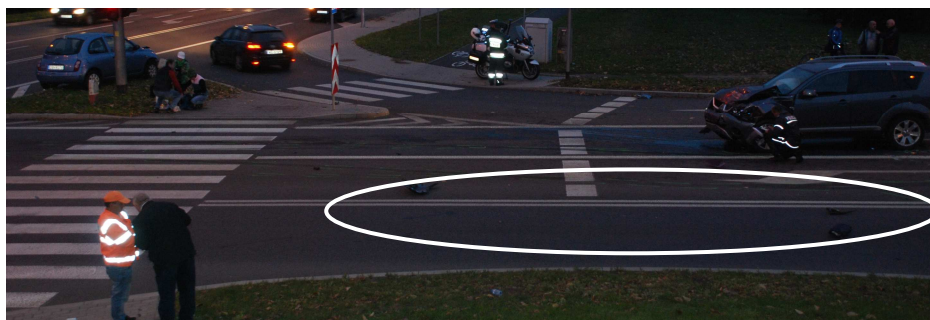
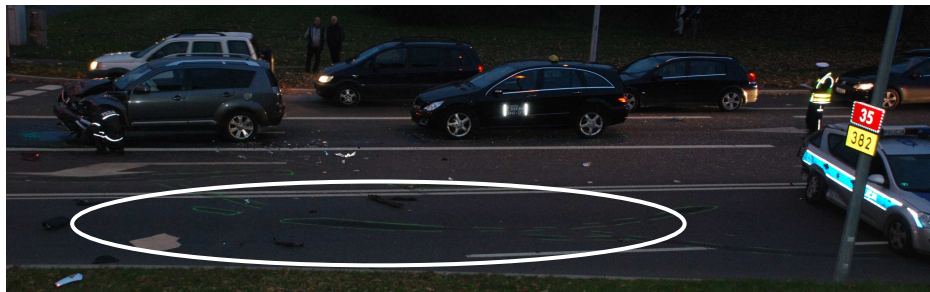
Ryc. 9. Ślady traseologiczne ujawnione i zabezpieczone na nawierzchni jezdni

Jak wynikało z akt sprawy, do zderzenia pojazdów doszło na pasie do skrętu w lewo dla kierującego samochodem Kia. Świadczą o tym ślady traseologiczne widoczne na rycinie 9.

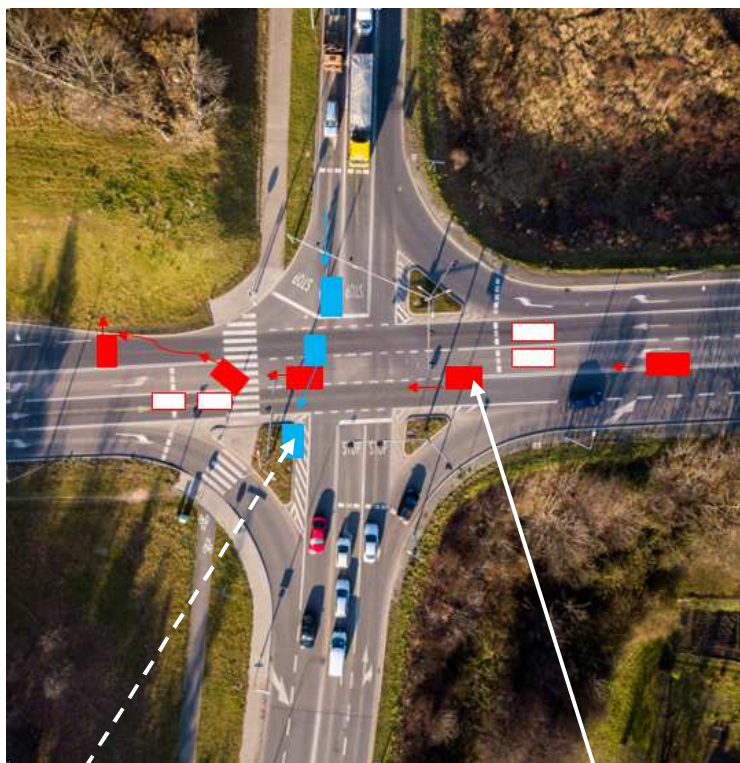
Ryc. 10. Skrzyżowanie ulic, na którym doszło do zdarzenia. Linia ciągłą wskazano kierunek jazdy samochodu Kia, linią przerywaną – kierunek jazdy samochodu Nissan. Ujęcie zostało wykonane z zastosowaniem UAV z wysokości 200 m AGL
