Małgorzata Maria Żoła

ZDARZENIA DROGOWE Z UDZIAŁEM POJAZDÓW UPRIWILEJOWANYCH. STUDIUM PRZYPADKU cz. 2

Traffic incidents involving emergency vehicles. Case study. Part 2

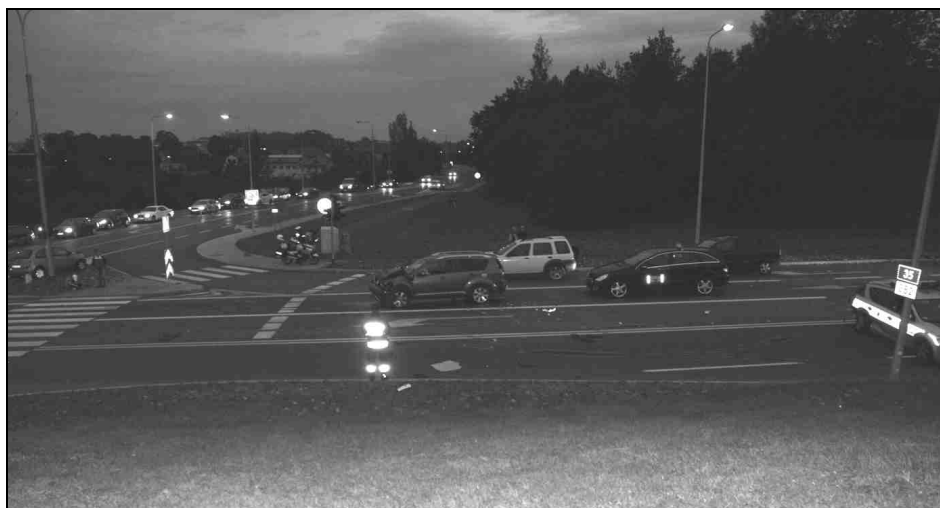
Ryc. 1. Ujęcie wykonane przez Policję. Usytuowanie pojazdów po kolizji: Nissan, Mitsubishi, Mercedes, Kia.

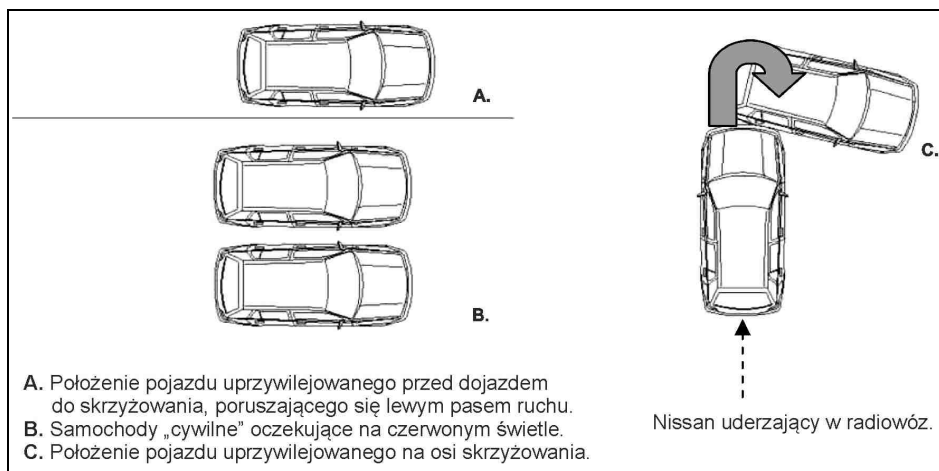
Ryc. 2. Pierwsza faza kolizji. Samochody oczekujące na czerwonym świetle. Radiowóz jadący lewym pasem. Radiowóz w chwili zderzenia na środku skrzyżowania.

W Nissana uderzyła część tylna pojazdu Kia, a więc energia uderzenia spowodowała jego obrót wokół swojej osi, jak to oznaczono strzałką. Po ude-

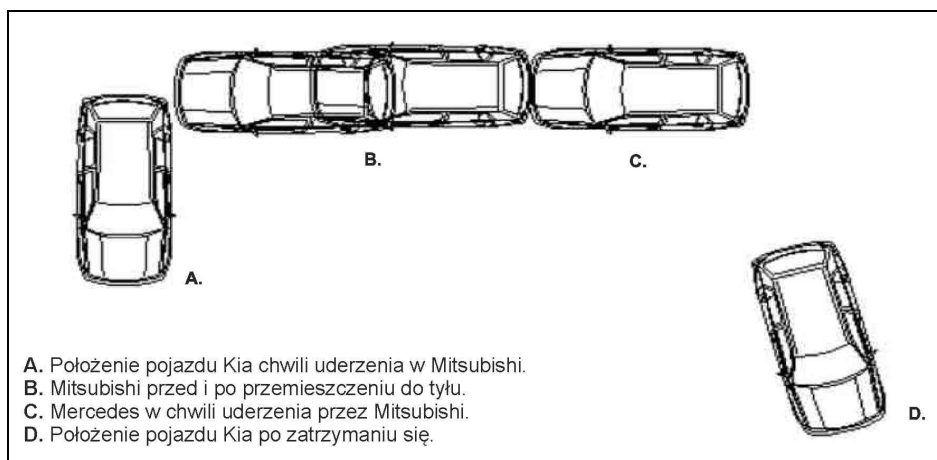
zeniu w Micrę Kia lewą stroną nadwozia uderzyła w przód stojącego na czerwonym świetle Mitsubishi. Po uderzeniu Mitsubishi przemieściło się do tyłu i uderzyło w przód Mercedesa. Przebieg tej części kolizji pokazano na następnym rycinie.

Ryc. 3. Druga faza kolizji. Kia uderza lewym bokiem w Mitsubishi, które cofając się, uderza w Mercedesa.

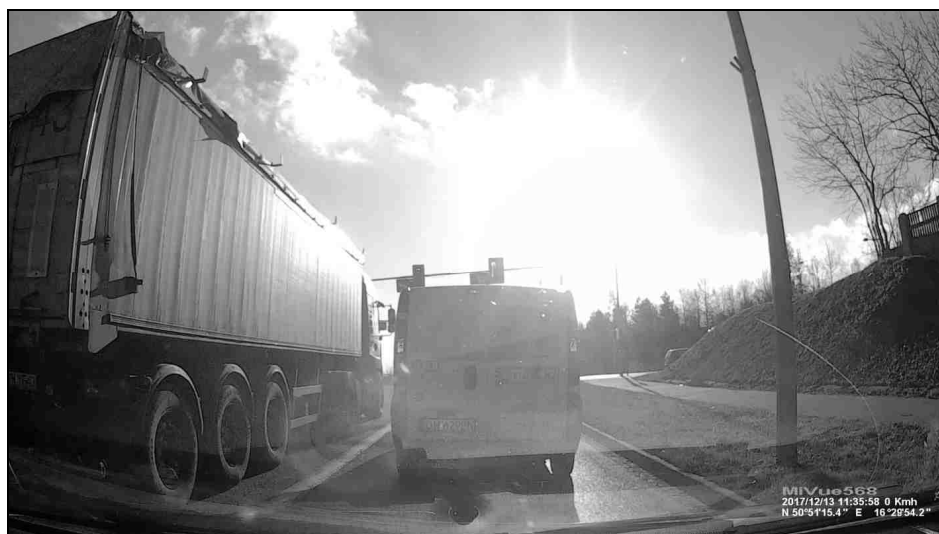
Ryc. 4. Przedpole jazdy widziane po lewej stronie przez kierującego samochodem marki Nissan. Ujęcie zostało wykonane podczas czynności eksperckich 12 grudnia 2017 r. Obiektów aparatu ustawiono w kabinie samochodu testowego na wysokości wzroku kierującego.

Po przeprowadzeniu trzech prób drogowych okazało się, dojeżdżający i stojący na skrzyżowaniu kierowcy, którzy zamierzali jechać na wprost, w zależności od tego, jakiego rodzaju pojazdy stoją na pasie do skrętu w lewo, będą mieli ograniczoną widoczność na lewą stronę, skąd nadjechał kierujący pojazdem uprzywilejowanym (zob. powyższa rycina). W toku postępowania nie ustalono, jakiego rodzaju i koloru pojazdy stały wówczas na skrzyżowaniu na pasie do skrętu w lewo. Nie przesłuchano również kierujących tymi pojazdami.

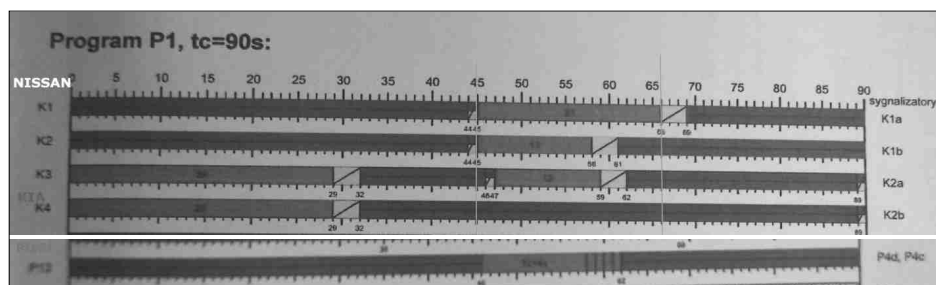
Ryc. 5. Harmonogram pracy sygnalizacji świetlnej P1. Sygnalizator K1 dla kierunku ruchu kierującego pojazdem Nissan, sygnalizator K4 dla kierunku ruchu kierującego samochodem Kia. Niebieskie linie wyznaczają czas wyświetlania sygnału zielonego dla kierującego Nissanem, sygnalizator P 13 wyświetla sygnał dla pieszych chcących przekroczyć ul. Esperantystów pomiędzy 42 a 62 s, w tym samym czasie grupa K4 ma cały czas czerwony sygnał!

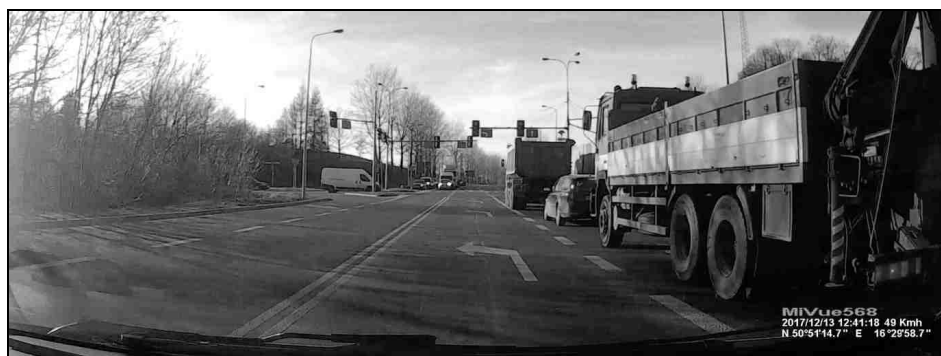
Zajmując taką pozycję, kierujący miał możliwość prawidłowej obserwacji drogi przed sobą, szczególnie w kierunku „na prawo”, skąd nadjechał kierujący Nissanem Micra, ale w sytuacji, gdy pojazdy stojące na pasie do skrętu w ulicę, z której nadjechał kierujący Micrą, mu jej nie ograniczały.

Ryc. 6. Przedpola jazdy widziane przez poruszającego się w kierunku skrzyżowania ul. Esperantystów z ul. Stęczyńskiego. Ujęcie zostało wykonane podczas czynności eksperckich 21 września 2016 r. Obiektyw aparatu ustawiono na pasie dla skręcających w lewo w ul. Łączną.

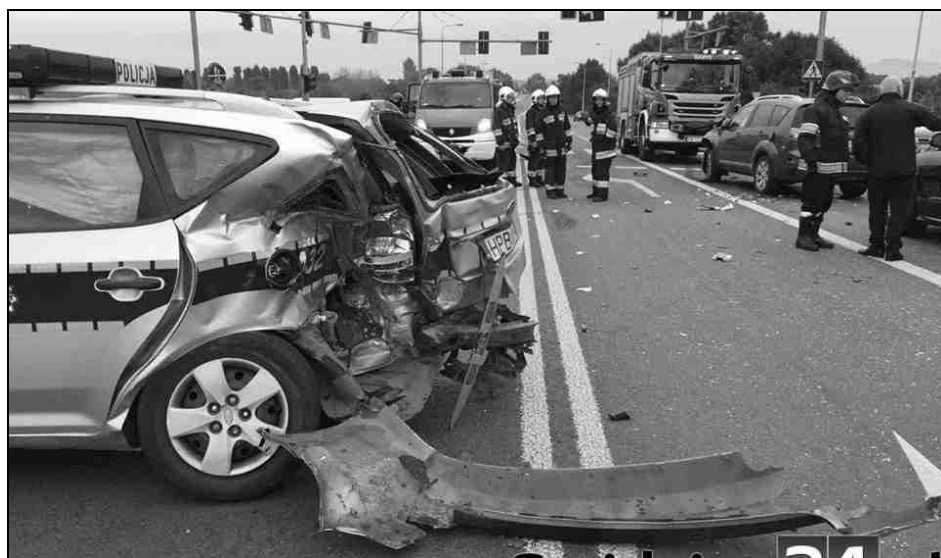
Ryc. 7. Kierowca taksówką (zob. biała strzałka) stojący przy swoim pojeździe po zdarzeniu, swobodnie odwracający głowę i rozmawiający ze strażakiem.

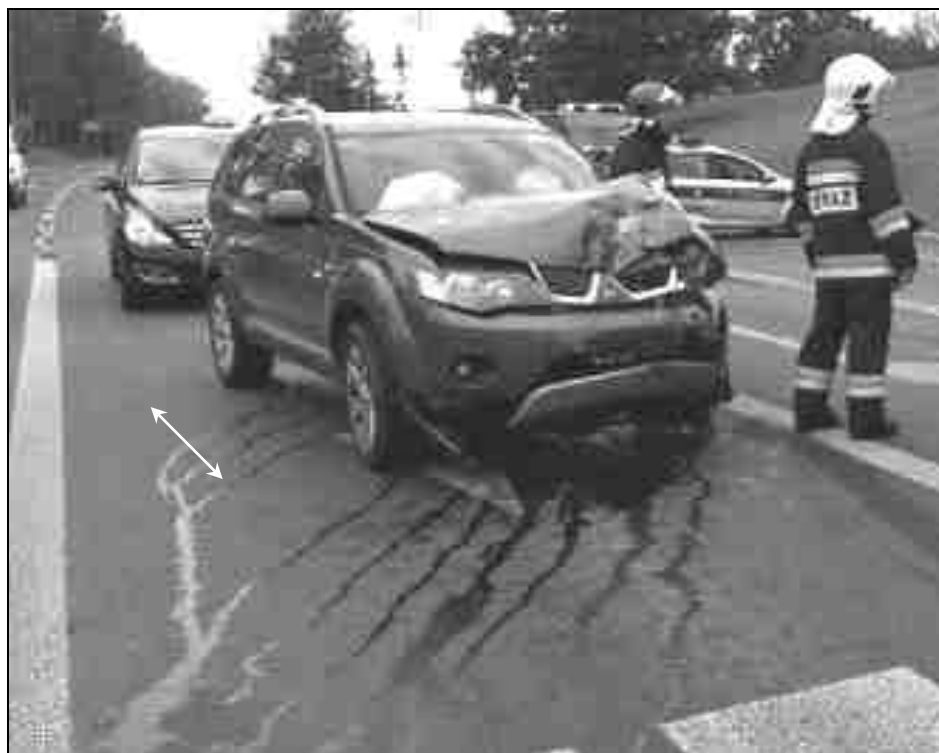
Ryc. 8. Pojazdy Mitsubishi i Mercedes w położeniu powypadkowym. Strzałka wskazuje odległość między pojazdami.

W wyniku zderzenia z Mitsubishi, który został uderzony przez samochód Kia Ceed, w Mercedesie uszkodzeniu uległy zderzak przedni, belka zderzaka przedniego, krata wlotu powietrza oraz pokrywa silnika (zgięta w dolnej części). Do wymienionych uszkodzeń doszło w wyniku kolejnych postępujących zderzeń: uderzenia radiowozem Kia w przód samochodu Mitsubishi, który zo-

stał odrzucony do tyłu i uderzył swoim tyłem w stojącego za nim Mercedesa. Energia z pierwszego uderzenia została wytracona na deformację samochodu marki Mitsubishi i jego przemieszczenie do tyłu. Do uderzenia w przód Mercedesa doszło już z niewielką energią, czego konsekwencją były jedynie powierzchniowe uszkodzenia. Nie zadziałały nawet system AIR BAG i system napinaczy pasów, co potwierdza uderzenie z niewielką energią. Podczas tak niewielkiego uderzenia doznanie jakichkolwiek urazów przy zapiętych pasach jest bardzo mało prawdopodobne. Kierujący zaś zgłosił obrażenia ciała polegające na „(...) skręceniu i naderwaniu stawów i więzadeł innych, nieokreślonych części szyi (...)”.

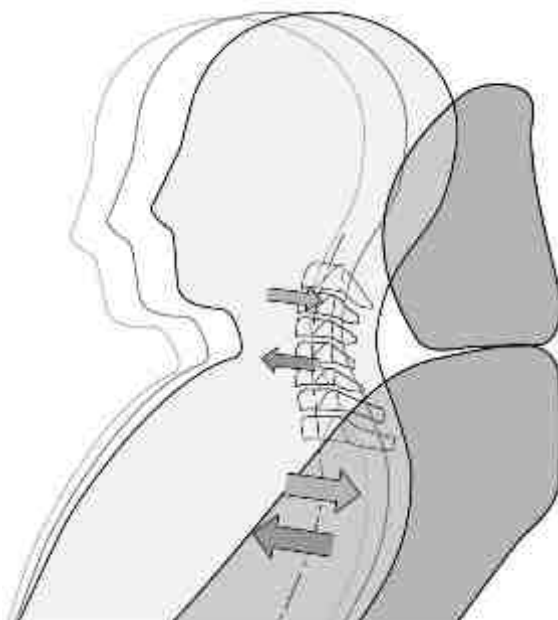
Zagłówki znajdujące się w większości samochodów pełnią bardzo ważną funkcję. Niestety, wielu kierowców bagatelizuje prawidłowe ich ustawienie. A nieprawidłowo ustawione zagłówki zwiększają ryzyko poniesienia znacznych obrażeń podczas ewentualnego wypadku drogowego. Uszkodzenie kręgow szyjnych, czemu zapobiec może zagłówek, często prowadzi do natychmiastowej śmierci bądź powstawania urazów. Podczas wypadku samochodowego, szczególnie przy najechaniu na tył pojazdu, ciało człowieka przemieszczane jest z dużą prędkością ku tyłowi. Nieprawidłowe ustawienie zagłówek powoduje, że nie spełniają one prawidłowo swojego zadania, a tym samym kręgi szyjne nie są chronione. Przeprowadzone badania dowodzą, że $\frac{3}{4}$ kierowców bagatelizuje ten problem, nie regulując ich ustawienia. W prawidłowo ustawionym zagłówku jego środek znajduje się w połowie wysokości czaszki. Ustawienie zagłówka zbyt wysoko lub zbyt nisko powoduje, że nie spełnia on prawidłowo swojego zadania.

Ryc. 9. Schemat prawidłowego ustawienia zagłówka i kierunków działania siły.
