## **PROBLEM NISZCZENIA ŚLADÓW DOŁKOWYCH NA OBSZARZE POLSKI, ZACHOWANYCH NA ELEWACJACH WYBRANYCH ŚWIĄTYŃ GOTYCKICH**

### **THE PROBLEM OF DESTROYING PIT TRACES ON THE FACADES OF SELECTED GOTHIC CHURCHES IN POLAND**

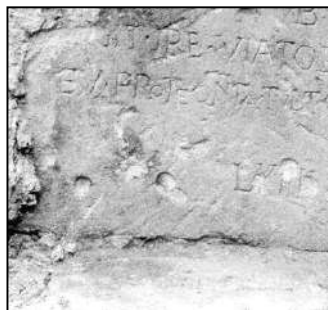
Ryc. 1. Ślady na epitafium odkrytym w Urzędowie

Analiza literatury przedmiotu nasuwa wniosek, iż ślady w znacznej liczbie zostały już bezpowrotnie usunięte. Jako powód tego stanu rzeczy badacze wskazują kilka zjawisk i działań, a co za tym idzie owe przychyny bywają różnicowane i nie są jednoznacznie określone. Pierwszy polski badacz śladów – ks. Józef Dydyński – opierając się na wynikach uzyskanych przez Heinricha Hockenbecka, wspominał, że według niego podczas naprawiania dolnych części muru, cegły położone wyżej bywały przemieszczane poniżej<sup>7</sup>. Faktem powszechnie znanym jest, iż świątynie były przebudowywane, na co miały wpływ wydarzenia historyczne, często o charakterze militarnym, często wykorzystywano części starych budowli do wznoszenia nowych. Dowodem na tę ostatnią praktykę wskazującą jednocześnie, że dołki były niszczone, są informacje, które zanotował Ireneusz Płuska, pisząc o odkryciach na elewacji kościoła św. Mikołaja i św. Otylii w Urzędowie. Istniejąca dzisiaj, późnobarokowa świątynia została wzniesiona w latach 1755–1784 i cała jest pokryta tynkiem. Podczas wykonywania prac remontowo-osuszających w dolnych częściach kościoła, natrafiono na kilka bloków kamiennych zawierających inskrypcje oraz „koliste miseczkowate zagłębienia”. W tej partii muru znajduje się ok. 30 kamiennych ciosów użytych wtórnie z wcześniejszego XVII-wiecznego kościoła. Wymienione napisy i ślady znajdowały się nie na ceglach, lecz na kamiennych ciosach. Ślady dołkowe widać na fragmentach dwóch odkrytych płyt epitafijnych,

które pochodzą z wcześniejszego, XVII-wiecznego kościoła. Drewniany kościół istniał tam zapewne już w XV w., jednakże, jak wynika m.in. z dokonanych odkryć, już w 1622 r. istniał kościół murowany. Na jednej z płyt widnieje napis: SIMON PISARSKI ANO DNI 1618.

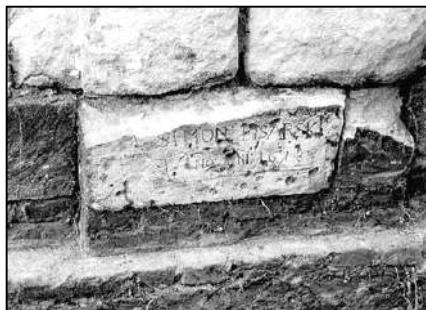
Ryc. 2. Epitafium Szymona Pisarskiego z widocznymi śladami dołkowmi

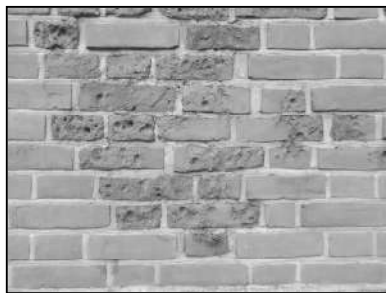
Ryc. 4. Przykład wymiany cegieł na kościele Ścięcia św. Jana Chrzciciela w Chojnicach

Ilona Sołtyk pisząc o Chojnicach, zaznaczyła, że w XIX w. takich śladów było tam aż 888. Ona sama zaś odnotowała tylko 200 dołków i 18 cięć. Zmniejszając się liczbę śladów tłumaczy pożarami, które doprowadziły do kruszenia się cegieł, a także ich wietrzeniem. Wspomniała też o wymianie starych cegieł na nowe w 2006 r. (ryc. 4)<sup>25</sup>. Autorka ta zwróciła też uwagę na to, że liczba śladów na poszczególnych kościo-
