## DZIEJE KOŚCIOŁA W BUKOWIE MORSKIM. REFLEKSJE Z WIĘŻBY DACHOWEJ

## The History of the Church at Bukowo Morskie

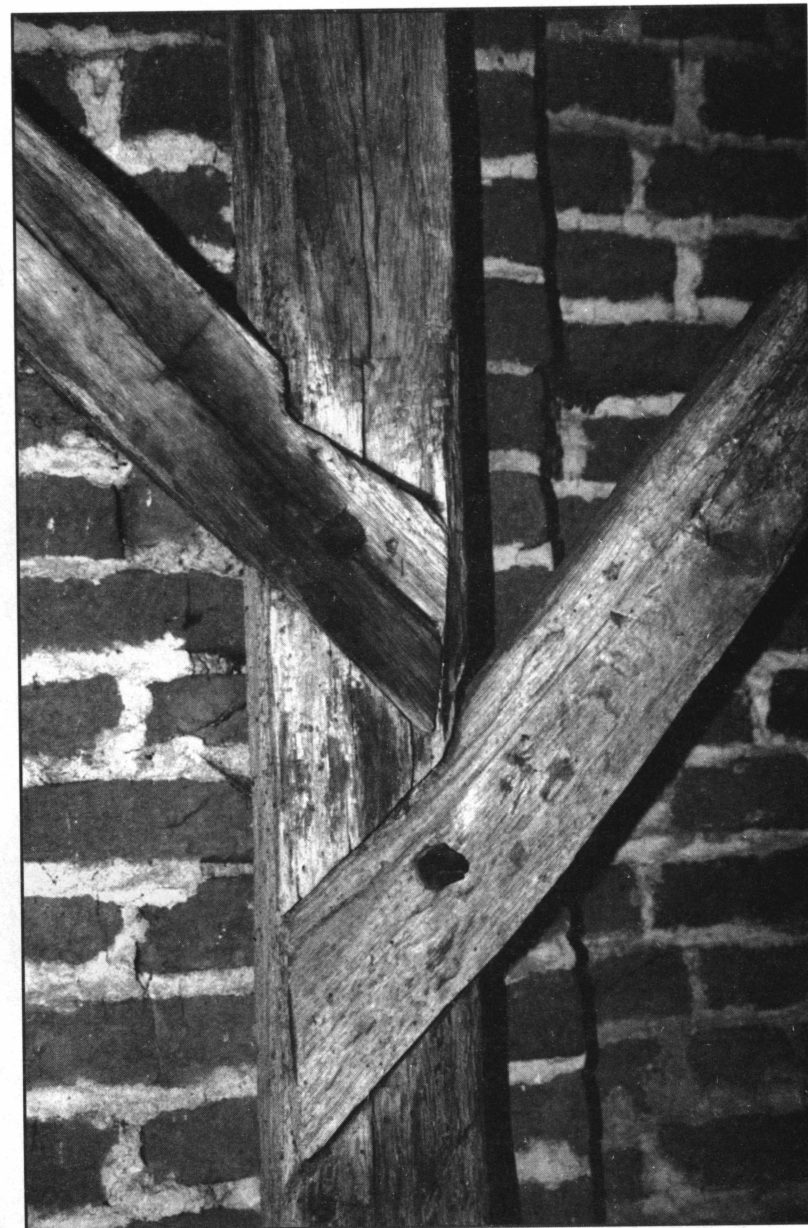
8. Połączenie zastrzałów ze storczykiem – zachodnia partia więzby korpusu nawowego. Fot. Aleksander Jankowski.

Więźbę korpusu nawowego i prezbiterium kościoła bukowskiego tworzą trzy niezależne ustroje storczykowe (rys. 2) o zbliżonym ale nie takim samym układzie elementów konstrukcyjnych (rys. 3–4) Storczyki, związane bezpośrednio z belkami wiązarowymi, wiszą w kalenicy (rys. 5–6–7), na dwóch jętkach oraz dwóch parach zastrzałów. Wszystkie wiązary są pełne. W ramie wzdłużnej storczyki usztywniają dwa poziomy krótkich, czopowanych rygli oraz przenikające się z ryglami zastrzały, których układ i długość — wyraźnie różnicują poszczególne ustroje dachowe — wskazując, że nie powstały one w jednym czasie. Potwierdza to też odmienny sposób obróbki elementów i rodzaj połączeń (fot. 8–9).

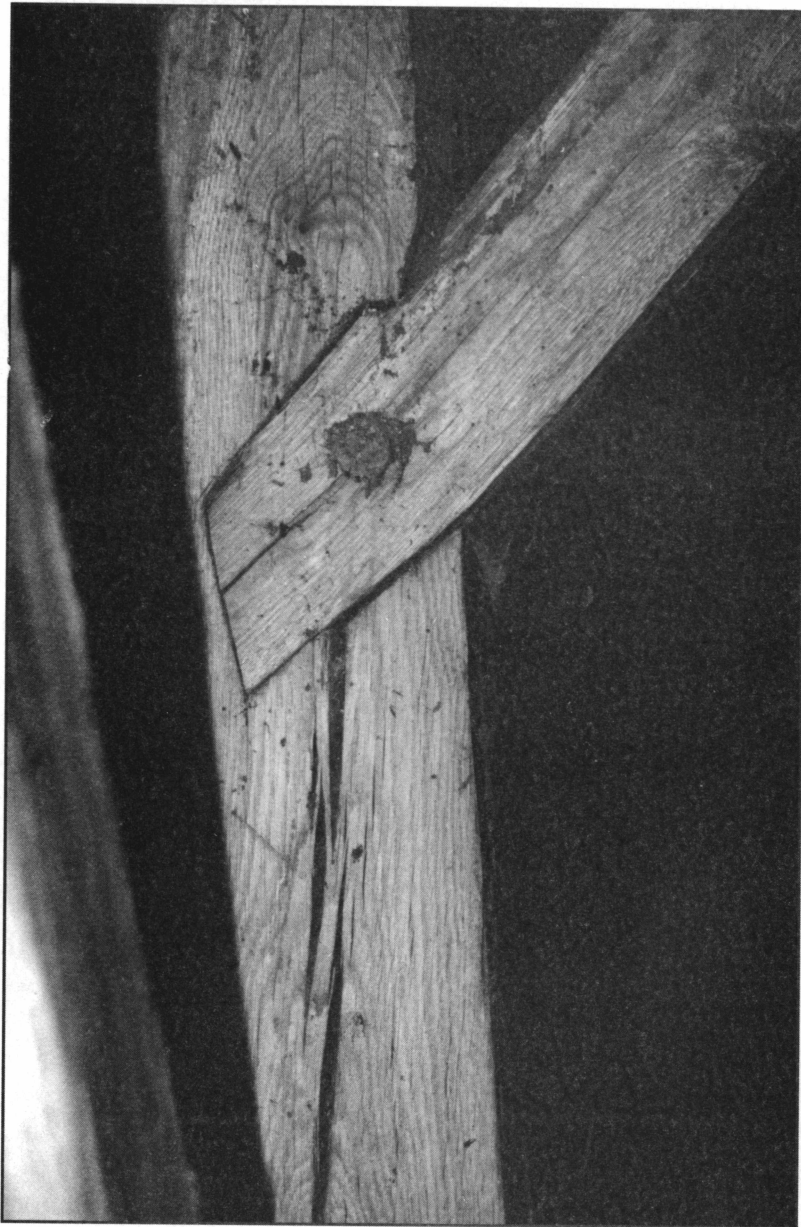
9. Połączenie zastrzału ze storczykiem – wschodnia partia więźby korpusu.  
Fot. Aleksander Jankowski.

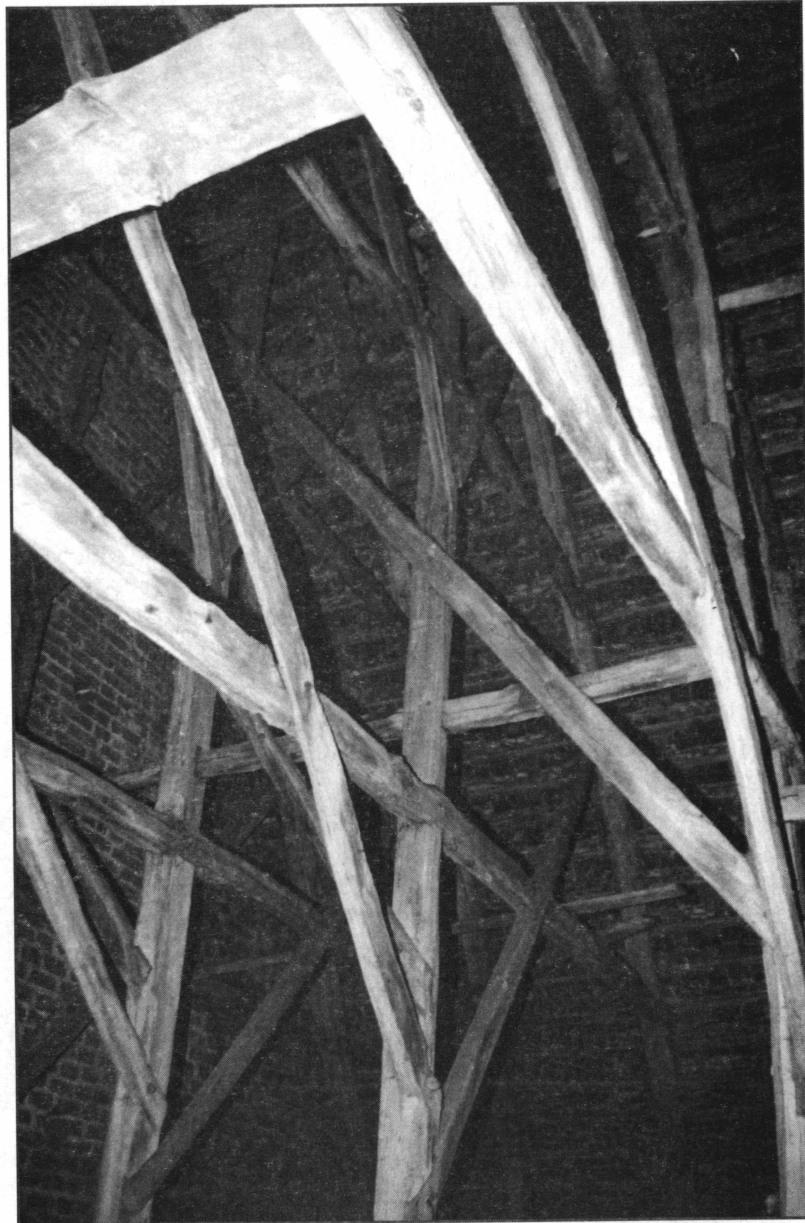
10. Ustrój storczykowy nad zachodnią częścią korpusu. Fot. Aleksander Jankowski.

W więźbie kościoła bukowskiego nie zastosowano alternacji. Jak już wspomniano wszystkie wiązary są pełne, co sugeruje wczesny czas powstania — prowienieniecę średniowieczną. Potwierdzają to również usztywnienia wzdłużne zachodniej partii więźby korpusu, gdzie zastosowano bardzo długie (fot. 10), równoległe i rytmicznie rozmieszczone zastrzały.
