## O KONSERWACJI WNĘTRZA KOŚCIOŁA MISJONARZY NA STRADOMIU W KRAKOWIE W OKRESIE DWUDZIESTOLECIA MIĘDZYWOJENNEGO

## ON THE CONSERVATION OF THE INTERIOR OF THE MISSIONARY CHURCH IN STRADOM IN KRAKÓW IN THE INTERWAR PERIOD

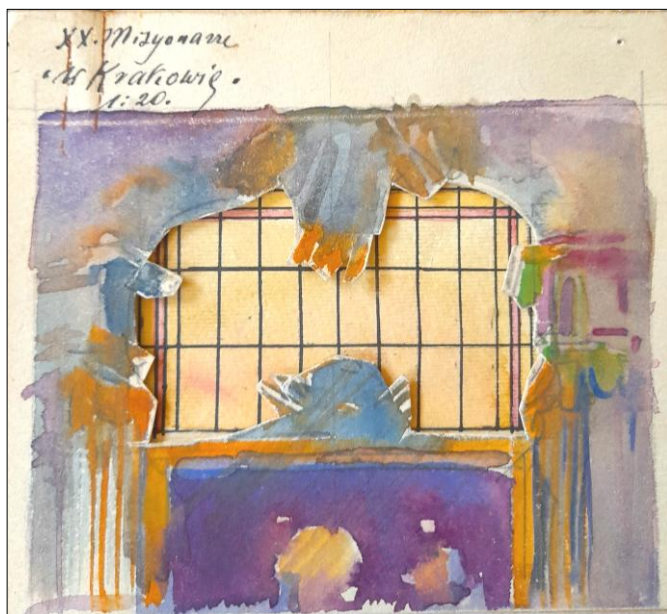
Projekt witraża firmy Żeleńskich do kościoła Misjonarzy  
na Stradomiu w Krakowie, 1927

Projekt ten, wykonany w skali 1:20, składa się z dwóch niewielkich, połączonych ze sobą, twardych kart kartonowych. Na zewnętrznej karcie namalowano akwarelowy szkic górnego fragmentu ołtarza i wycięto jego centralną partię, na wewnętrznej – wyrysowano propozycję oszklwienia okna, które po złożeniu kart uzupełnia środkową partię zwieńczenia retabulum. Witraż miał się składać z niewielkich prostokątnych metalowych kwater wypełnionych szkłem o jasnożółtej tonacji. Od góry i po bokach dodano bordiurę z nieco ciemniejszego żółtego szkła z wąskim różowym pasem pośrodku. Ten geometryczny witraż był tak zakomponowany, aby jak najwięcej światła dziennego mogło dotrzeć do wnętrza. Projekt został zaakceptowany przez konserwatora Tadeusza Szydłowskiego<sup>11</sup>, jednak nie wiadomo, czy go ostatecznie zrealizowano<sup>12</sup>.

stolarki okiennej, co witraży do trzech okien, które byłyby jednocześnie widoczne w centralnej partii zwieńczeń ołtarzy w kaplicach południowych. Należy tu przypomnieć, że pierwotnie ołtarze po tej stronie były właśnie zaaranżowane w taki sposób, że w ich zwieńczeniach znajdowały się okienka (a nie lustra, jak obecnie), doprowadzające do wnętrza światło z zewnątrz. Takie rozwiązanie było możliwe tylko z tej strony kościoła, gdyż nie przylega do niej żadna budowla, w przeciwieństwie do strony północnej. Lustra w zwieńczeniach ołtarzy bocznych były zatem od początku projektowane tylko po stronie północnej. Firma Żeleńskich, odpowiadając na życzenie gospodarzy świątyni, zaproponowała projekt nowych przeskleń okien południowych kaplic, który dołączyła do przesłanego listu z wyceną<sup>10</sup>.

<sup>10</sup> Archiwum Polskiej Prowincji Zgromadzenia Księży Misjonarzy w Krakowie (dalej: AMS), sygn. II.1/043/V.21: Kraków-Stradom, kościół pw. Nawrócenia św. Pawła, 21: Rachunki za prace remontowe 1882-1959, list firmy Żeleńskich do ks. Misjonarzy (z załączonym projektem), 22 IV 1927. Każdy witraż bez żelaznej kraty miał kosztować 95 zł.

Podsumowując, dokumenty przechowywane w Archiwum Polskiej Prowincji Zgromadzenia Księża Misjonarzy w Krakowie pozwoliły na nieco dokładniejsze niż dotychczas poznanie historii prac konserwatorskich, prowadzonych w stradomskim kościele Misjonarzy w dwudziestoleciu międzywojennym. Prace te obejmowały odnowienie polichromii, luster i wszelkich złocen we wnętrzu kościoła. Zajęto się też konserwacją ołtarza głównego i ołtarzy bocznych wraz z obrazami. Ponadto odnowieniu poddano drewniany chór muzyczny, organy oraz ambonę. Planowano również wstawienie geometrycznych witraży w okna kaplic po stronie południowej, które we wnętrzu wypełniłyby środkowe partie zwieńczeń trzech ołtarzy bocznych, jednak ich powstanie stoi pod znakiem zapytania.
