Problematyka wypadków drogowych

ZDERZENIE DWÓCH POJAZDÓW NA SKRZYŻOWANIU Z WŁĄCZONĄ SYGNALIZACJĄ ŚWIETLĄ

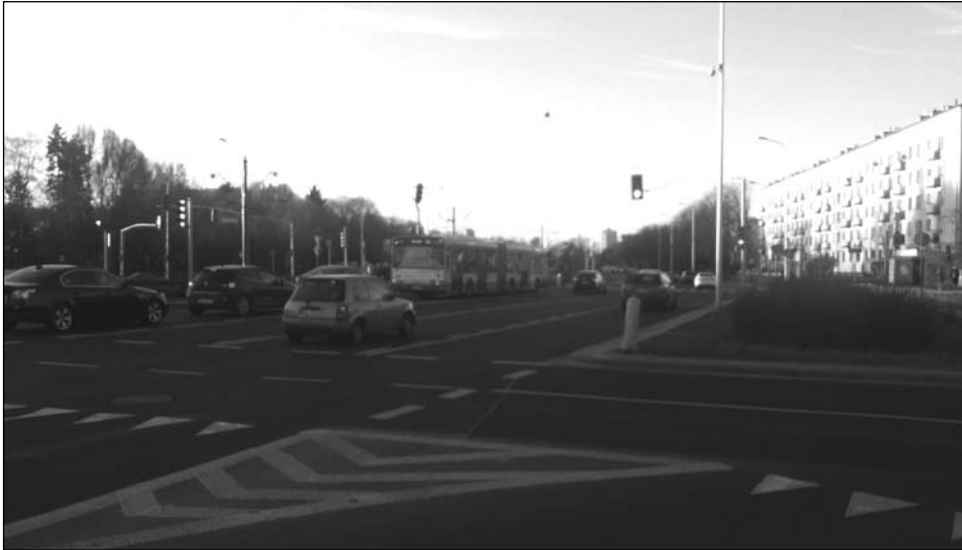
prawym pasem ulicy W. w kierunku skrzyżowania z ulicą O. Ruch na skrzyżowaniu, do którego się zbliżał, był otwarty zielonym sygnałem świetlnym, jak na poniższym zdjęciu:

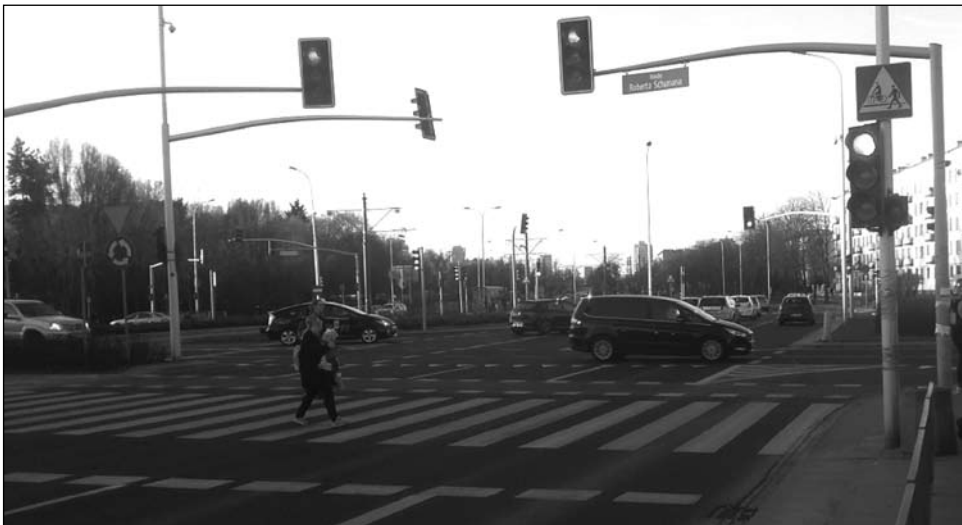
W tym czasie na sygnalizatorze właściwym dla ulicy O. – co oczywiście – wyświetlany był sygnał czerwony,

według stanu zaprezentowanego na poniższym zdjęciu:

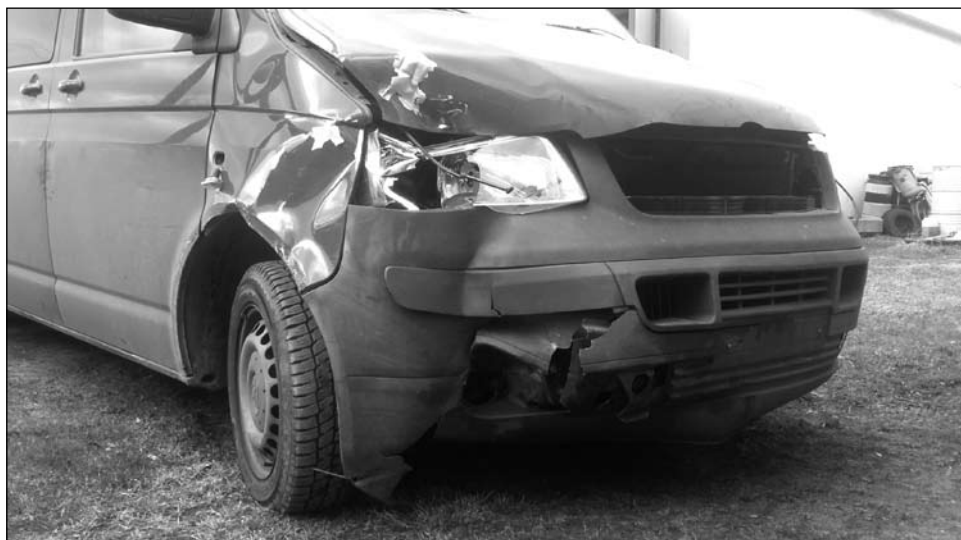
Volkswagen T5

kolizyjnego wyhamowania, wskutek czego doszło do zderzenia obu pojazdów, powodującego deformacje uwidocznione na poniższych dwóch zdjęciach:

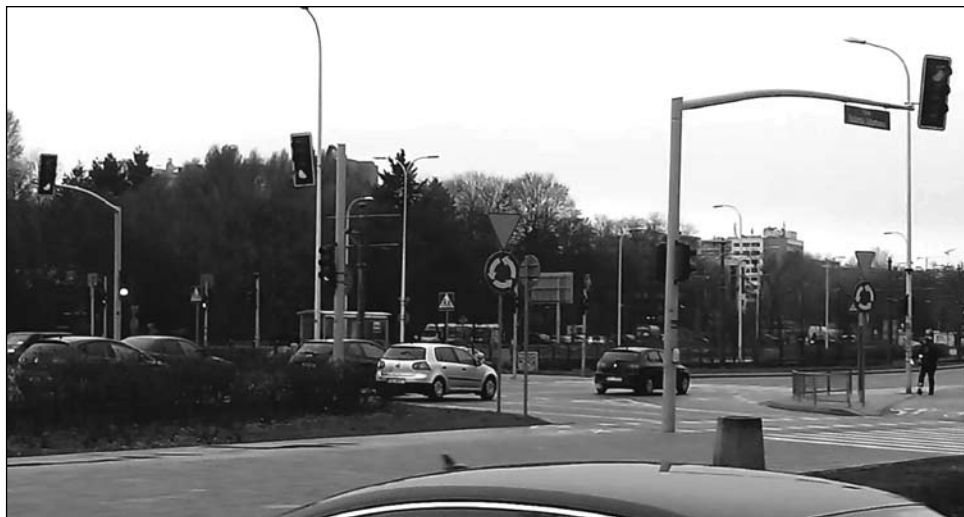
Kolejne, poniższe, zdjęcie przedstawia sytuację przedwypadkową. Jak widać, ruch ulicą W., którą jechał kierujący volkswagenem T5, jest otwarty zielonym sygnałem świetlnym. Od strony ulicy O., którą jechał kierujący renault, ruch jest zamknięty czerwonym sygnałem świetlnym. Jest charakterystyczne, że ruch ulicą O. jest zamknięty jedynie dla pierwszej jezdni poprzecznej (ulicy W.). Z kolei przejazd przez drugą jezdnię poprzeczną, względem przedłużonego ruchu dla ulicy O., jest otwarty widocznym w głębi zdjęcia zielonym sygnałem świetlnym. Kierujący samochodem

renault niewątpliwie zasugerował się owym zielonym światłem, właściwym dla następnej jezdni. Natomiast nie dostrzegł czerwonego światła dla jego pozycji w ruchu, wszak był zbyt blisko sygnalizatora, którego sygnał zasłoniła mu opuszczona osłona przeciwsłoneczna. Opuszczenie osłony było konieczne, słońce operowało bowiem intensywnymi promieniami w kierunku, z którego nadjeżdżał także kierujący. W konsekwencji wjechał na skrzyżowanie przy czerwonym sygnale świetlnym i tym samym doprowadził do zderzenia z samochodem volkswagen T5.

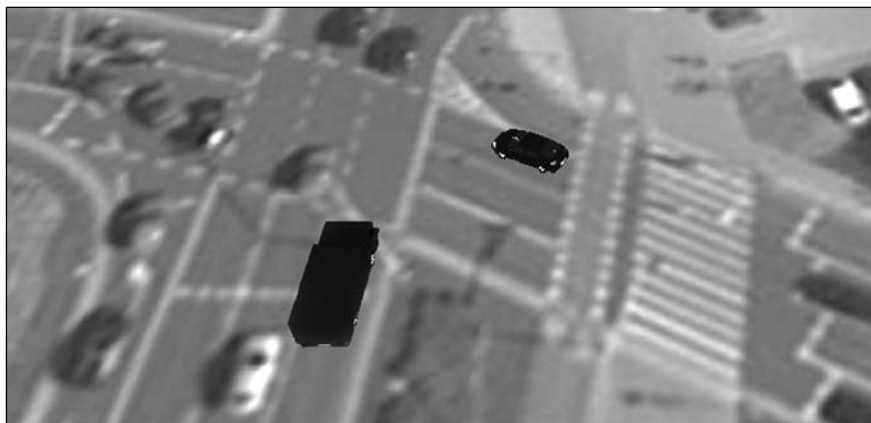
A

A. Stan przedwypadkowy, obrazujący skrzyżowanie utrwalone na podstawie fotomapy z naniesionymi pojazdami marek Volkswagen T5 (większy, czerwony) i Renault (mniejszy, czarny):

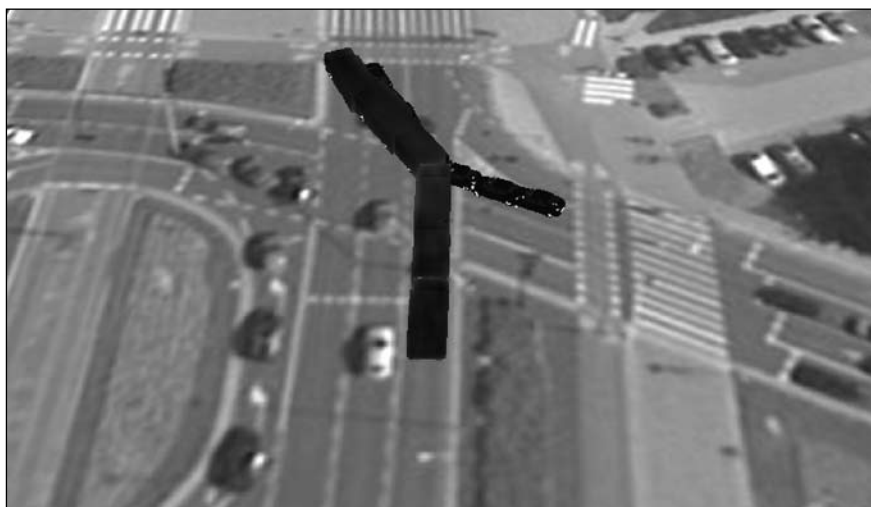
B

B. Stan przebiegu wypadku, obrazujący skrzyżowanie utrwalone na

podstawie fotomapy z naniesionymi pojazdami marek Volkswagen T5 (większy, czerwony) i Renault (mniejszy, czarny).

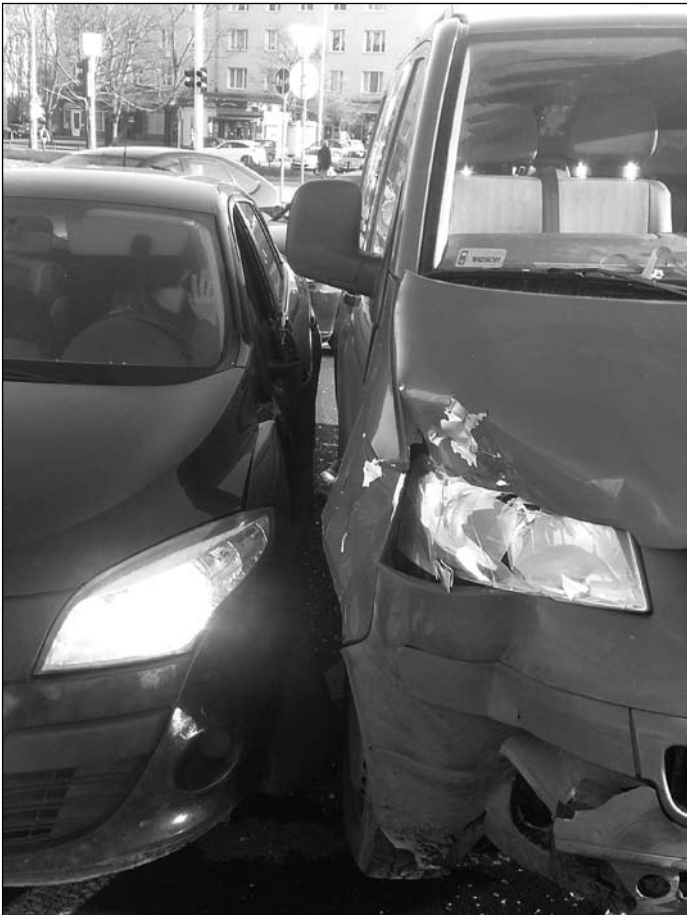
Poniższe zdjęcie odzwierciedla stan powypadkowy pojazdów, które nie były przemieszczane po zderze-

niu (widoczny wspomniany dowód opuszczenia osłony):
