OPACTWO POCYSTERSKIE W BIERZWNIKU. BADANIA ARCHEOLOGICZNE

Kościół przyklasztorny w Bierzwniku woj. gorzowskie (do roku 1945 — Marienwalde) przestał pełnić swą funkcję sakralną w poł. XVI w., a klasztor adaptowany na potrzeby urzędników tzw. domeny podzielił los świątyni. Po II wojnie światowej miejscowość Bierzwnik pozostawała na uboczu głównych szlaków komunikacyjnych, jak i turystycznych, co sprawiało, iż dawne opactwo pocysterskie, nie spełniające już od 400 lat swych funkcji, pozostawało w cieniu renomowanych i nadal czynnych klasztorów cysterskich, i na marginesie zainteresowań badaczy architektury. Wprawdzie obiekt został scharakteryzowany na początku XX w. przez P. Hoffmanna, a pod koniec lat 40-tych przez G. Chmarzyńskiego, ale dopiero koniec lat osiemdziesiątych przyniósł dłuższe opracowanie architektury bierzwnickiej przez Jarosława Jarzewicza¹. Weześniej, w latach siedemdziesiątych uposażeniem klasztoru zajmował się E. Rymar².

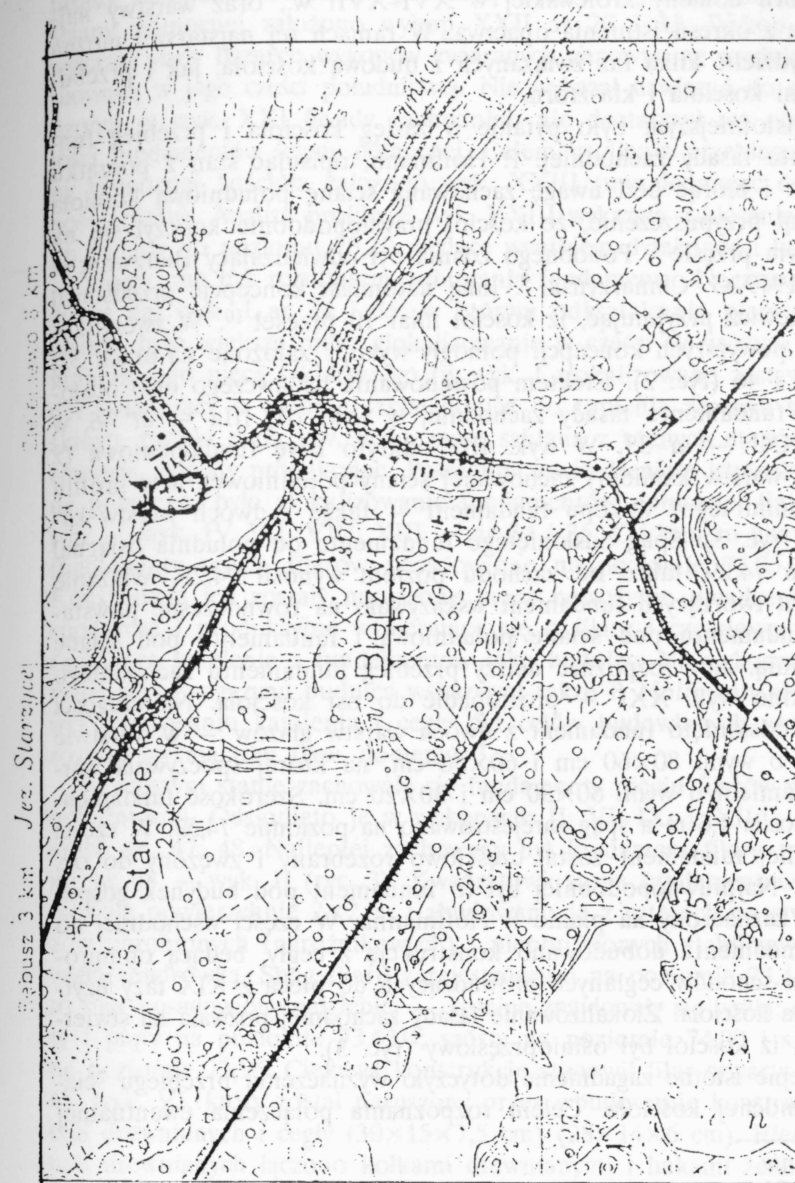
1. Bierzwnik stanowisko pierwsze – położenie opactwa pocysterskiego. Wyk. Teresa Świercz.

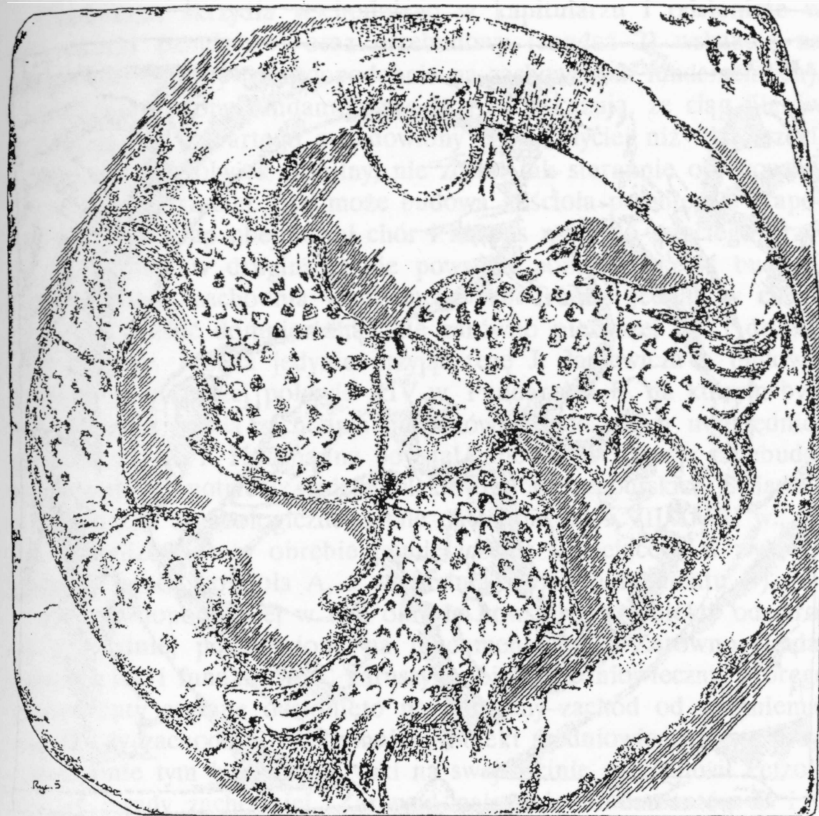
4. Płyta ceramiczna z wyobrażeniem ryb. Rys. Teresa Świercz.

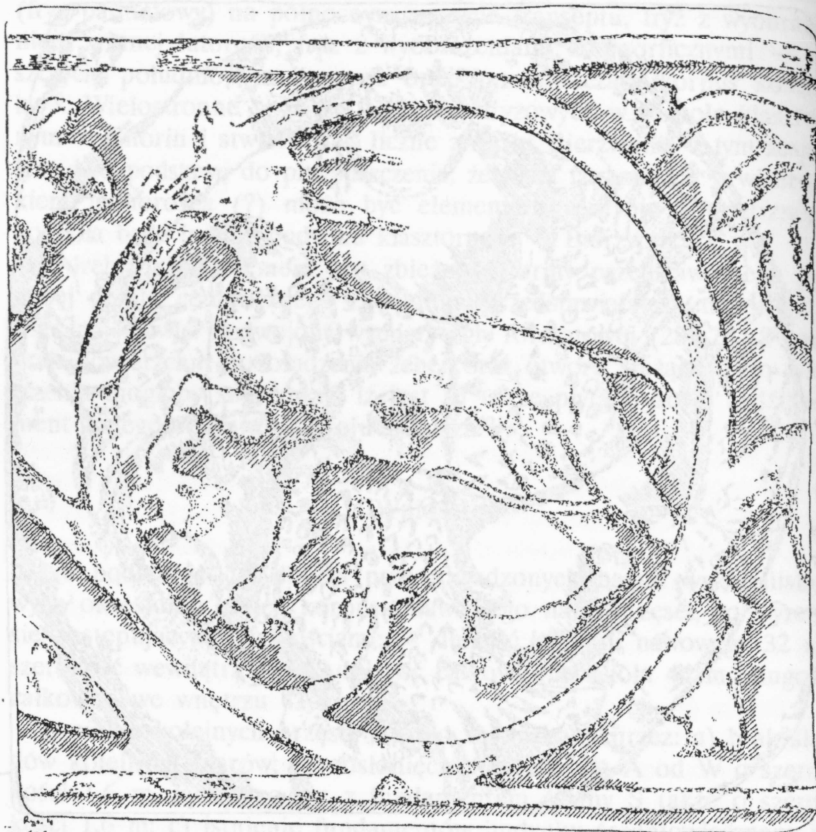
5. Płyta ceramiczna z wyobrażeniem jednorożca. Rys. Teresa Świercz.
