DREWNIANA ARCHITEKTURA KOŚCIELNA DIECEZJI PRZEMYSKIEJ *

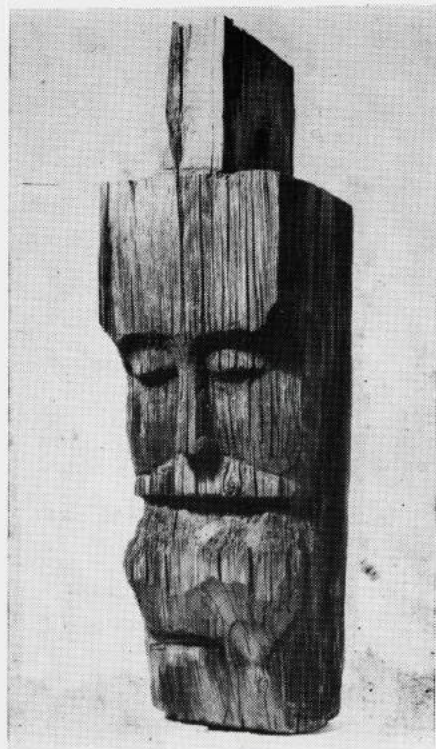
6. Haczów, dawny kościół par. Jeden z czterech zaczepów

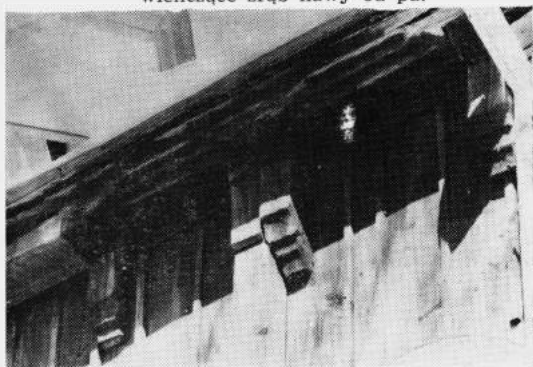
16. Humniska, kościół par. Gzymsy wieńczący zrąb nazwy od pd.

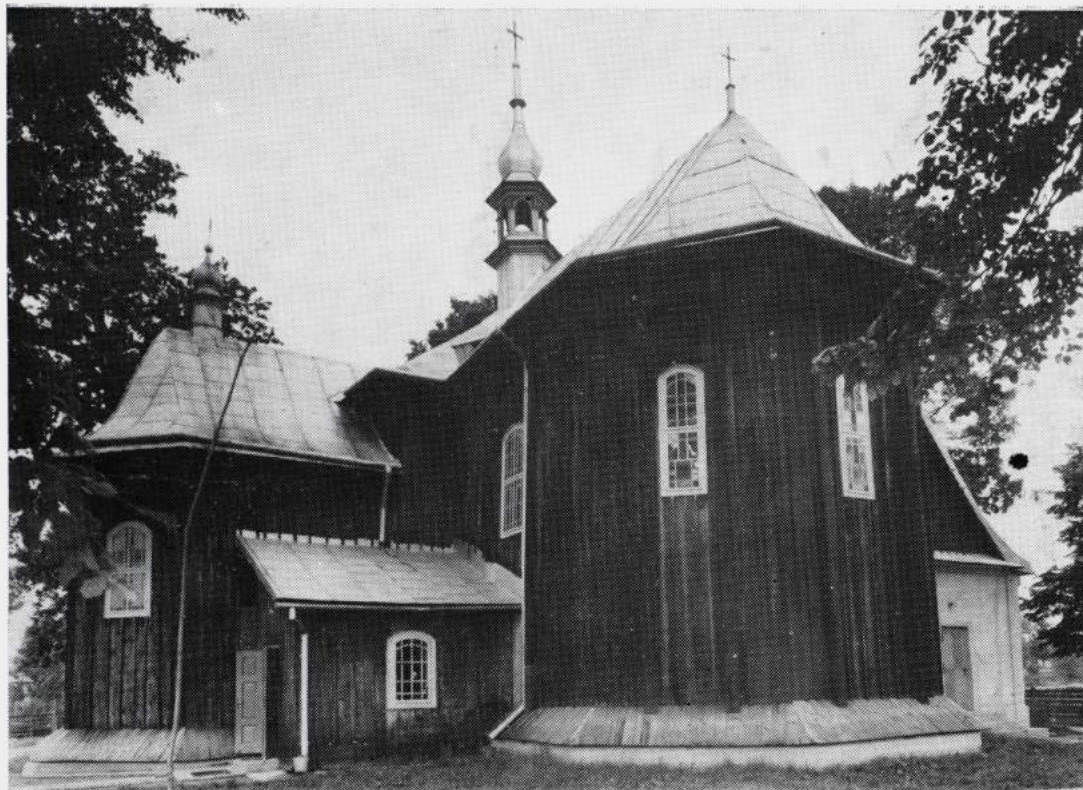
17. Humniska, kościół parafialny. Widok od wsch.

my, który dotąd nie był rozpoznany i wprowadzony do opracowań syntetycznych poświęconych architekturze drewnianej tego okresu.³⁶ Wprawdzie kościół w Humniskach był kilkakrotnie przekształcony (fig. 17), to jednak jego pierwotny rzut (fig. 2 c), utworzony z wydłużonego prostokąta, zamkniętego od wschodu trójbocznie i posiadającego po bokach płytkie ramiona kaplicowego transeptu jest w pełni czytelny³⁷ (fig. 16). Wśród zachowanych w Polsce drewnianych kościołów średniowiecznych analogiczny rzut, bryłę i rozwiązania konstrukcyjne posiada jeszcze tylko szesnastowieczny kościół w Modlnicy pod Krakowem.³⁸

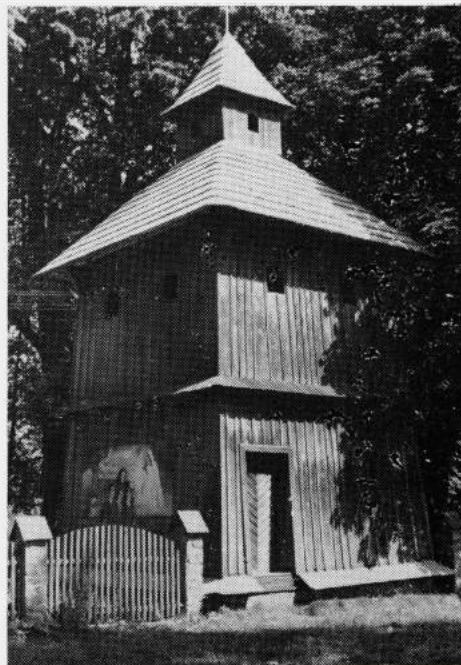
38. Nowosielce Kozickie, dzwonnica

Nieliczne są też wolnostojące drewniane dzwonnice. Wiele z nich zostało bowiem zastąpionych na przestrzeni ostatnich lat przez obiekty murowane, a wobec licznych wież integralnie związanych z bryłą kościołów było ich zawsze mniej w stosunku do świątyń. Wszystkie znane dzwonnice są czworoboczne, konstrukcji słupowo-ramowej, o ścianach pochyłych (Krościenko, Świlcza, Nowosielce Kozickie) lub prostych (Przysietnica, Stubno, Stałowa Wola), szalowane deskami, rzadziej gontem (Krościenko, Przysietnica), kryte namiotowymi dachami. Jedyne w Nowosielcach Kozickich dach dzwonnicy wieńczy czworoboczna wieżyczka o charakterze latarni (fig. 38).

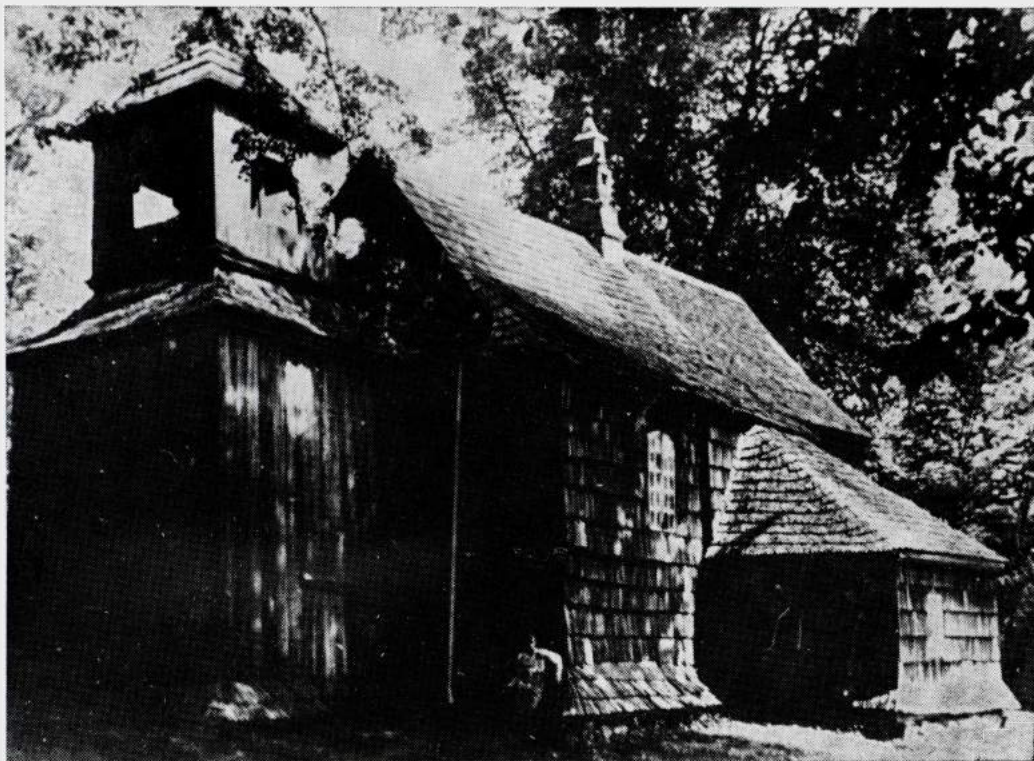
48. Leszczawa Dolna, nie istniejący kościół parafialny. Widok od pd.-zach.

W odmiennie natomiast zagadnienia, a tak charakterystyczne dla kresów Rzeczypospolitej przedrozbiorowej wprowadza bryła kościoła z Leszczawy Dolnej (fig. 48) znana dzięki zachowanemu zdjęciu. Świątynia ta, gdyby nie była wiadoma jej przynależność do obrządku łacińskiego, mogłaby uchodzić za świątynię unicką. Bryła bowiem kościoła z Leszczawy Dolnej jest typowa i analogiczna z szeregiem skromnych i prostych drewnianych cerkwi unickich na Ziemi Przemyskiej i Sanockiej, niegdyś licznych, a dziś już w większości nie zachowanych. Zjawiska te świadczą o coraz mocniejszych wzajemnych powiązaniach obu obrządków, należących przecież do tego samego Kościoła Rzymsko-Katolickiego, jakie kształtowały się w ciągu XVIII stulecia w sposób powolny ale stały i samoistny, a w omawianym zakresie o latynizującej ewolucji tradycyjnego stylu cerkiewnego na ówczesnych ziemiach polskich, przerwanej brutalnie rozbiorami i późniejszą polityką zaborców, polegającą na wzajemnym powaśnieniu narodów żyjących dotąd wspólnie i nieprzerwanie przez sześć wieków w jednym organizmie państwowym.
