## GOTYCKA PERŁA ARCHITEKTURY SAKRALNEJ NA ZIEMI LUBUSKIEJ – O NIEISTNIEJĄCYM OBECNIE KOŚCIELE W SUŁOWIE

### A GOTHIC PEARL OF CHURCH ARCHITECTURE IN THE LUBUSKIE REGION – ABOUT A NON-EXISTENT CHURCH IN SUŁÓW

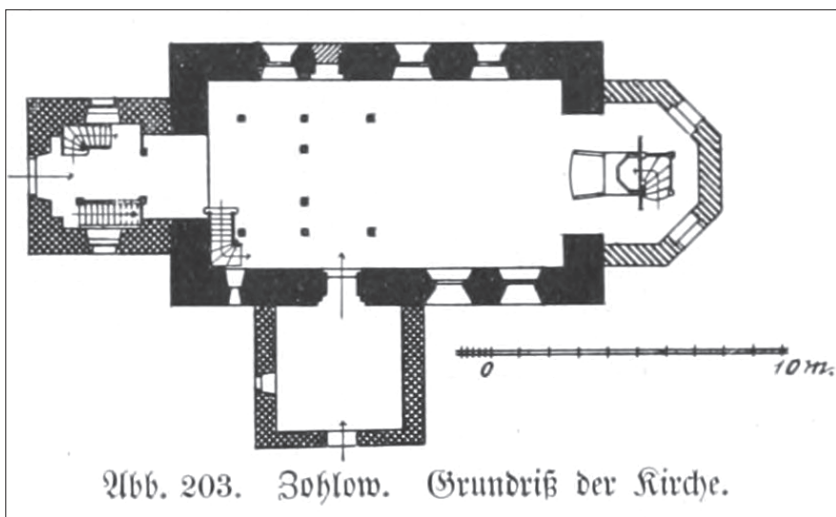
Fot. 1. Kościół w Sułowie – rzut poziomy (1913 r.)

(Kolorem ciemniejszym zaznaczono pierwotną – XV-wieczną bryłę kościoła oraz jej wtórne – XVIII i XIX-wieczne elementy), źródło: W. Jung, W. Spak, *Die Kunstdenkmäler des Kreises Weststernberg*, Berlin 1913, s. 213

Budowę kamienno-ceglanej świątyni rozpoczęto od wzniesienia prostokątnej nawy o układzie halowym<sup>19</sup>. Pierwotnie do wnętrza dostać można było się przez wejście w ścianie północnej, południowej (tzw. wejście kapłańskie) oraz wschodniej, co W. Jung i W. Spak wy-

rażnie zaznaczyli na rzucie poziomym świątyni. Świadectwem tego są również fotografie ze zbiorów konserwatorskich, na których wyraźnie widoczne są oryginalnie zachowane wewnętrzne portale północne i południowe, których ostrołukowe zakończenia idealnie charakteryzują sztukę gotyku na tym obszarze<sup>20</sup>. Portal zachodni pełniący funkcję wejścia głównego stracił w wyniku późniejszej przebudowy i dobudowania wieży swój pierwotny układ. Najprawdopodobniej był on ostrołuczny i pozbawiony bogatych detali architektonicznych, podobnie jak w wielu pobliskich kościołach. Przypuszczać można, że z XV-wiecznego kościoła w Sułowie zachował się również oryginalny układ okien. W ścianie północnej rozmieszczono równomiernie dwa okna z prawej strony od portalu wejściowego oraz jedno z lewej strony portalu. Podobnie w ścianie południowej równomiernie rozmieszczono dwa okna na prawo od portalu południowego, a także jedno z lewej strony portalu. Zachowany na planach i fotografiach konserwatorskich z 1959 roku wygląd i kształt okien jest efektem późniejszej rozbudowy i przebudowy świątyni, dlatego przypuszczać należy, że jedynie ich układ jest pierwotny. Pewnym jest, że oryginalnie okiennice były zdecydowanie mniejsze i węższe, zakończone charakterystycznym dla tutejszego gotyku ostrołukiem, jak sąsiednie lokalne kościoły m.in. w Drzeńsku, Radówku, Kowalowie i Świniarach.

Barokowym elementem, wyraźnie zaznaczonym przez W. Jung i W. Spak oraz J. Kühna, była także dobudowana do średniowiecznej bryły kościoła południowa kruchta o wymiarach 4 m długości i 5,80 szerokości<sup>28</sup>. Wkomponowana została w południowy portal świątyni, przy zachowaniu jego pierwotnego, ostrołucznego układu, co potwierdza dokumentacja konserwatorska. Wejście do niej prowadziło od strony południowej i znajdowało się na wprost oryginalnego portalu. Według rzutu poziomego świątyni z 1913 roku, światło do tej części kościoła wpadało jedynie przez okno znajdujące się w zachodniej ścianie kruchty. Funkcji jakie pełniło to miejsce może być wiele. Oprócz praktycznych celów takich jak zakrystia, kruchta sprawdzała się również jako pomieszczenie, gdzie odprawiano pokuty, udzielano chrztów czy wystawiano trumny przed mszą pogrzebową, a nawet była miejscem, w którym

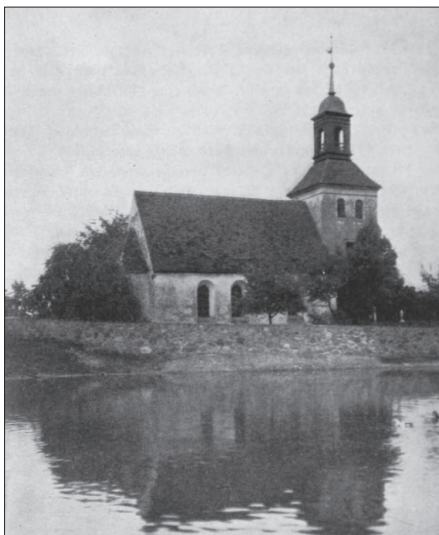
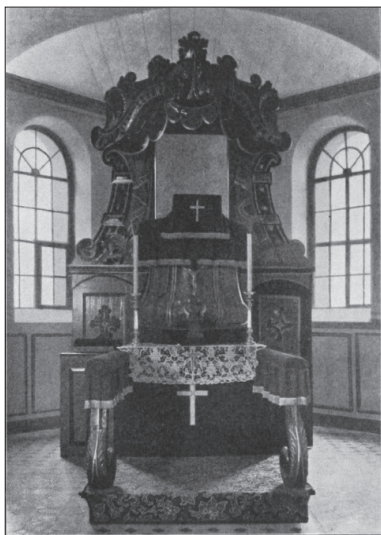
Fot. 2-3. Kościół w Sułowie i barokowy ołtarz ambonowy (1913 rok)  
 źródło: W. Jung, W. Spak, *Die Kunstdenkmäler des Kreises Weststernberg*,  
 Berlin 1913, s. 214-15

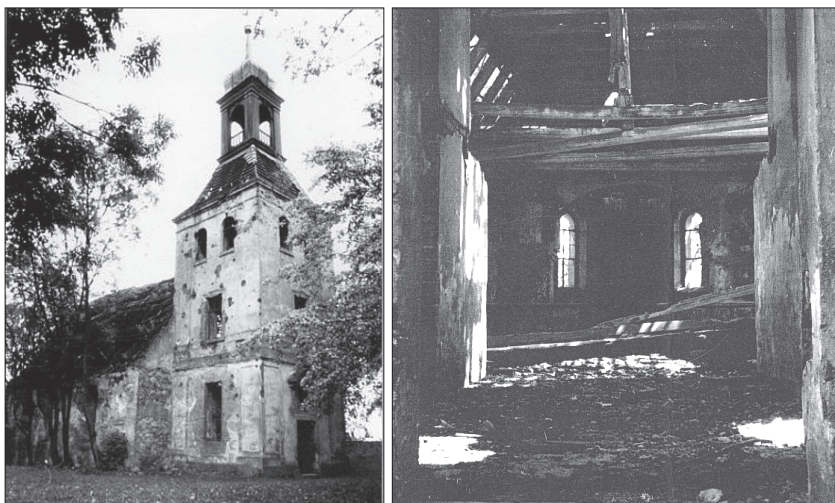
Fot.7-8. Kościół w Sułowie i widok na nawę z prezbiterium (1959 rok),  
źródło: Kościół – Zabytek.pl [dostęp:10.5.2024], Archiwum Parafii  
pw. św. Apostołów Piotra i Pawła w Kowalowie.

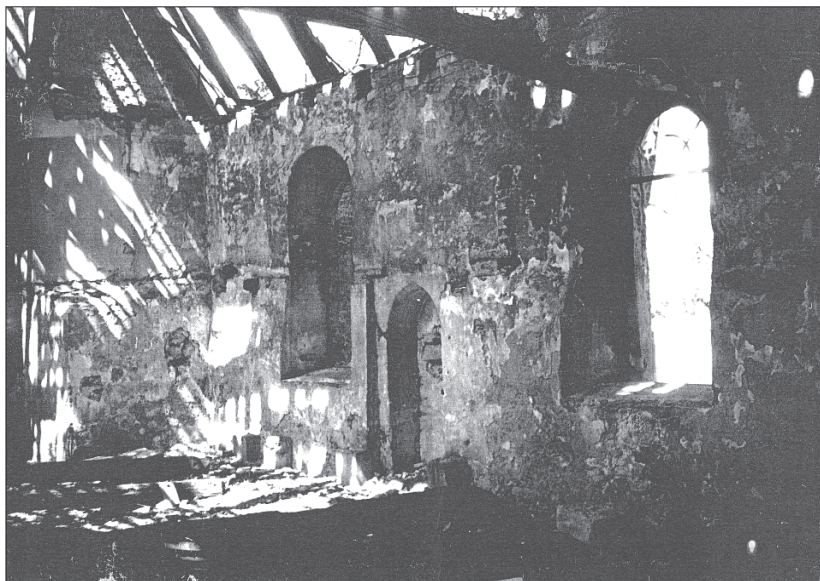
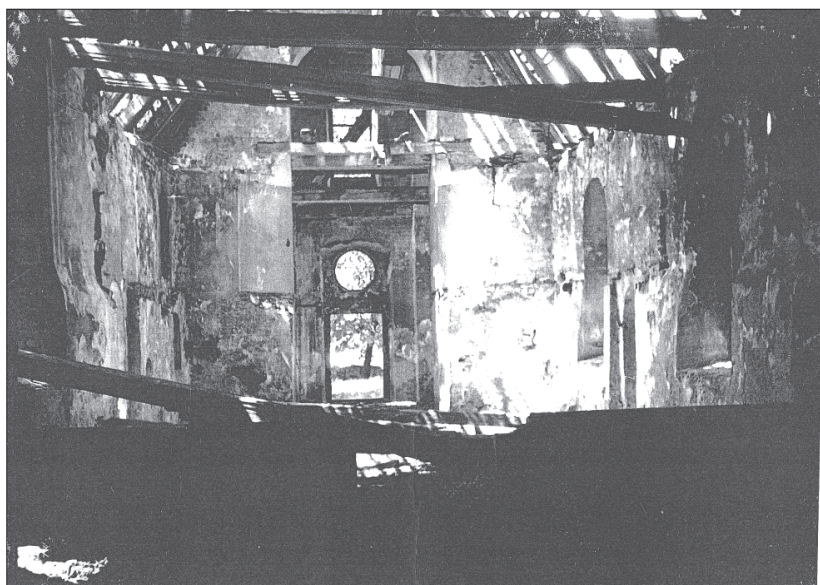
Fot. 9-10. Wnętrze kościoła w Sułowie (1959 rok)  
źródło: Archiwum Parafii pw. św. Apostołów Piotra i Pawła w Kowalowie

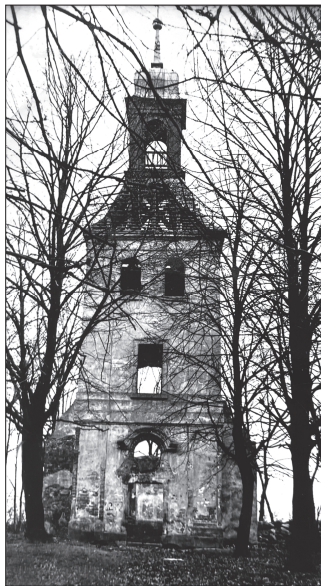
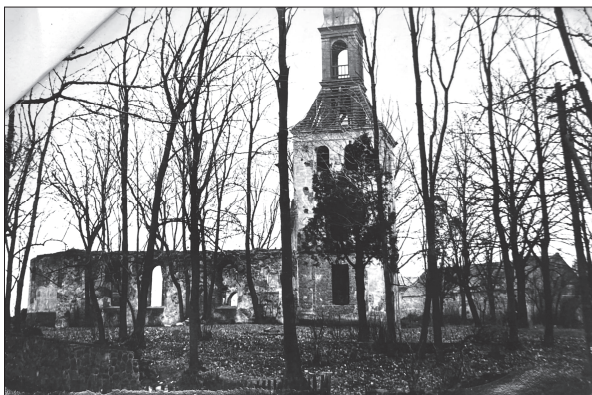
Fot.11-12. Ruiny kościoła w Sułowie (listopad 1972 rok),  
źródło: Archiwum Diecezjalne w Zielonej Górze

W 1972 roku, mimo braku wspomnianego pozwolenia, władze wojewódzkie przystąpiły do rozbiórki całego kompleksu. W pierwszej kolejności usunięto dachy nad prezbiterium i nawą oraz dachówkę na wieży kościelnej. Dokładnie wyczyszczono wnętrze i teren wokół z pozostałości po więźbie dachowej, pozostawiając tym samym jedynie mury obwodowe i drewniany szkielet wieży, nad którą do samego końca wznosiła się latarnia zwieńczona walijską kopułą z blachy ocynkowanej i orłem brandenburskim<sup>61</sup>. Pod koniec listopada 1972 cały teren dawnego zboru ewangelickiego został przez ludowe wojsko polskie podminowany, a następnie wysadzony w powietrze<sup>62</sup>. Gruzowisko, jak i wszelkie pozostałości po fundamentach, w czynnie społecznym oczyszczonym zostało przez Koło Gospodyń Wiejskich z Sułowa, a uzyskany po rozbiórce plac przez długie lata pozostał niezagospodarowany.

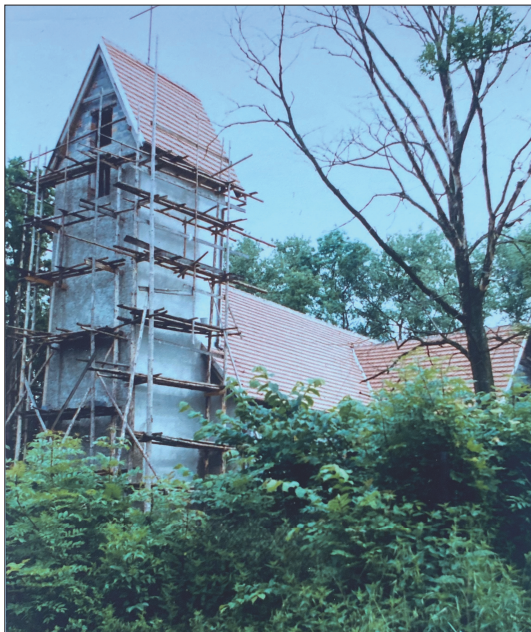
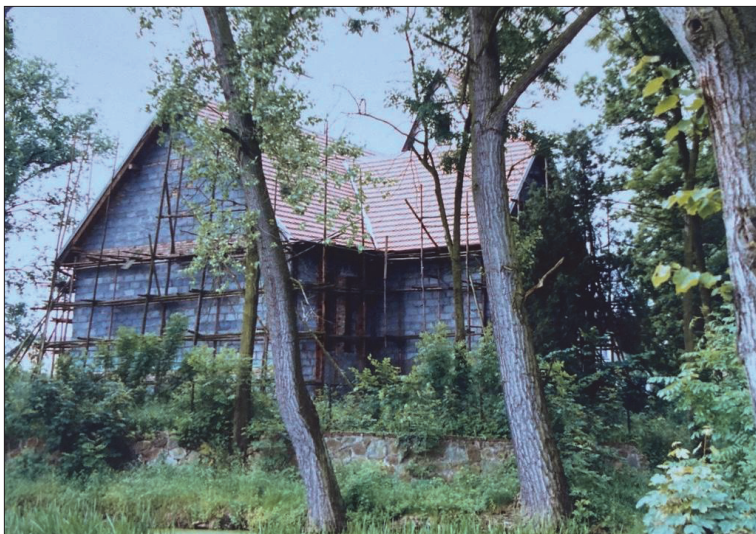
Fot.13-14. Budowa kościoła św. Wojciecha (12.06.1995 rok),  
źródło: Archiwum prywatne Wojciecha Zachariasza

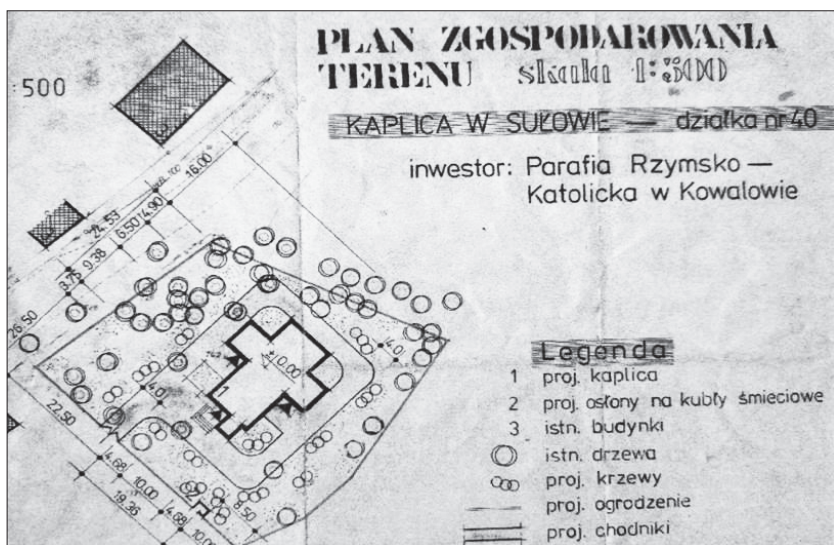
Fot.15. Plan kościoła św. Wojciecha w Sułowie,  
 źródło: L. Szlufik, *Sułów – wieś w Lubuskiem – Zarys monograficzny*,  
 Wyd. Warta, Słubice-Sułów 2023, s. 47

Z powierzchni użytkowej na kruchtę przypada  $11,21 \text{ m}^2$ , nawę  $150,45 \text{ m}^2$ , prezbiterium  $58,67 \text{ m}^2$ , zakrystię  $24,68 \text{ m}^2$  i chór  $24,68 \text{ m}^2$ <sup>68</sup>. Wnętrze stanowi prosty wystrój ze skromnym ołtarzem i prezbiterium, w którym zobaczyć można obrazy przedstawiające wizerunek św. Wojciecha i Matki Bożej Nieustającej Pomocy. Uroczystej erekcji kościoła w Sułowie dokonał 21 listopada 1999 roku ks. biskup Adam Dyczkowski, jako świątyni filialnej parafii św. Apostołów Piotra i Pawła w Kowalowie, w dekanacie Rzepin, w diecezji zielonogórsko-gorzowskiej. Kościół otrzymał wówczas wezwanie św. Wojciecha<sup>69</sup>.
